1m³のコンクリートブロックを製作して学んだこと

木更津工業高等専門学校 正会員 ○青木優介
同 上 正会員 嶋野慶次

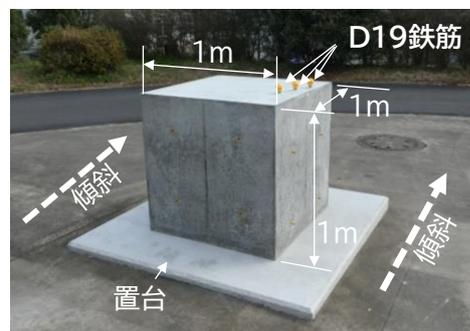
製作した1m³のコンクリートブロックを図-1に示す。縦・横・高さともに1mの寸法にしている。設置場所は著者らが所属する木更津高専内の空きスペースである。同スペースはコンクリートで舗装されていたが、図-1奥側に向かって傾斜があったため、完成後のブロックを水平に置けるよう、置台となるコンクリートを事前に打設した。打設したコンクリートは、ブロック・置台ともに普通-24-12-20-Nのレディーミクストコンクリートであり、木更津高専までの運搬に40分程度を要するJIS認定工場で作製されたものである。

図-1 製作したコンクリートブロック

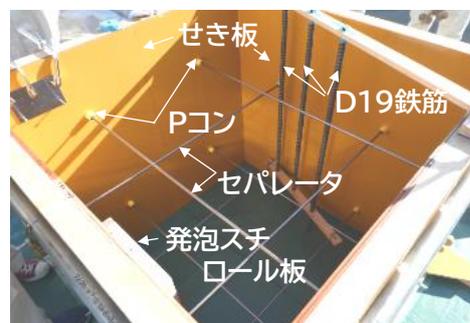
ブロックの製作に用いた型枠の内部を図-2に示す。型枠内部には、せき板を固定するセパレータやプラスチック製コーン（Pコン）のほか、かぶりが50, 100, 150mmになるように直立させた3本の異形棒鋼（D19）と縦30×横30×厚さ5cmの発泡スチロール板を埋設した。前者は授業内での鉄筋探査実習、後者は打音検査実習での利用を想定している。他の鉄筋を埋設しなかったのは処分時の破碎しやすさを考えたためである。近隣は住宅地であるので、処分時には静的破碎材を用い、小分けに破碎してから処分することを考えている。

図-2 型枠の内部の様子

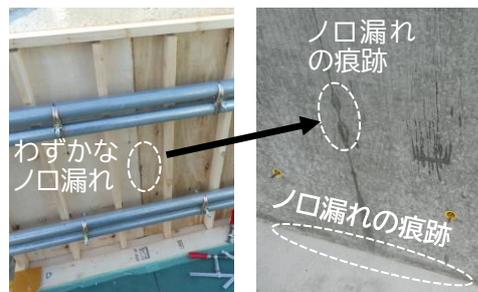
図-3左の写真はコンクリート打込み時の様子だが、せき板のつなぎ目にわずかにノロ漏れが認められる。脱型後にその部分を撮影したのが図-3右の写真だが、ノロ漏れの痕跡が認められる。また、底側にもノロ漏れの痕跡が認められる。別の側面では、せき板のつなぎ目にはらみ量の差が1mm程度生じて、それが段差として残った箇所もあった。総じて、型枠を確実に固定する難しさと、わずかな隙間やずれが生じただけで硬化後に痕跡となって残ってしまうという、当然ながらも、これまで気にかけてこられなかったことを改めて学んだ。

図-3 ノロ漏れとその痕跡

打込み時に感じたことは、型枠内に溜まっていくコンクリートの圧迫感である。型枠の破裂に対する不安感も抱いた。締固めは、鉄筋がほとんど埋設されていないこともあり、スムーズに進んだ。むしろ、表面気泡の追い出し作業に人手が必要だと感じた。また、図-3 右の写真でも認められるように、今回、ブロック表面に縦縞の痕跡が残った。スペーシングの際に専用の器具でせき板表面をこすったことで、せき板表面の均等さを損なった可能性がある。ただし、これは同器具の扱いに不慣れだったことが大きいと考えている。

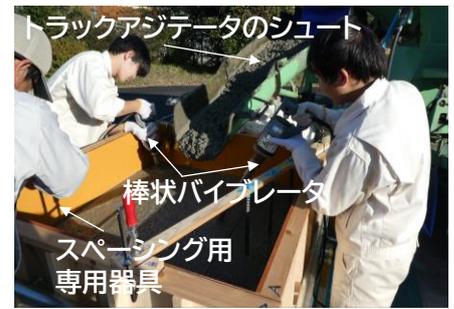
コンクリートの打込みと締固めの様子を図-4 に示す。今回はトラックアジテータのシュートからコンクリートを直接打ち込んだ。材料分離が生じやすい斜めシュートでの打込みになるが、距離は短く、斜度も水平2に対して鉛直1程度と標準的だったため¹⁾、材料分離が生じた様子は認められなかった。打込みは高さ30cmずつで行い、その都度、棒状バイブレータで締め固めた。並行して木づちで型枠の側面をたたき、専用の器具でスペーシングも行って、表面気泡の追い出しを図った。

図-4 打込みと締固めの様子

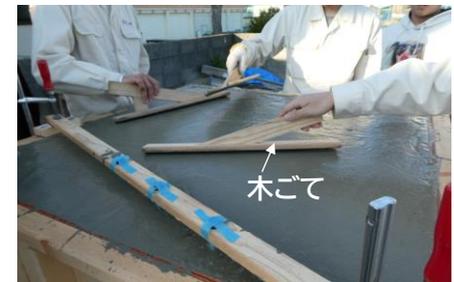
コンクリートのならしの様子を図-5 に示す。今回は、自作の木ごてを用いて表面をならしたあと、金ごてで仕上げを行った。なお、打設時期は12月中旬で、打込み時のコンクリート温度は18°Cであったが、打込みははじめから2時間を経過してもブリーディングは収束しなかった。そのあと1時間を経過してから金ごてで仕上げを行ったが、その段階でも、強い力で押し付けるような仕上げは行えなかった。

図-5 表面のならしの様子

木ごてでのならし、金ごてでの仕上げは標準的な仕上げの手順だが、ブリーディングが生じている段階で過度にならしを行うと、表面近くにセメントペーストが集まって収縮ひび割れが生じやすく、ぜい弱な層が形成されやすいとされる¹⁾。今回は、時間の制約と丁寧に仕上げたいという思いから、上記のような状況になっていたと感じられる。図-6 には、脱型後のブロックの上面角付近の様子を示す。上面のコンクリート色は側面のそれに比べて白く、指でこすればわずかにレイタンスが付着した。また、上面から数cm下側の側面には、横方向に生じた微細なひび割れが認められ、角部は4か所のうち3か所が脱型時に欠けてしまった。なお、図-7 はブロックの養生中の様子である。打設後1日間はシートで上面を覆ったのみだったが、以降はブロック上面に湿布を敷いてからシートで覆っていた。脱型は打設から12日後であり、養生条件として問題ないと考えられる¹⁾ことから、上面付近の状態は仕上げが原因と考えられる。

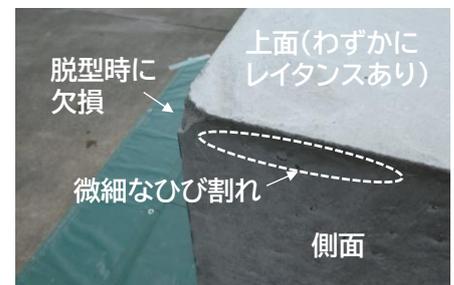
図-6 脱型後の上面角付近の様子

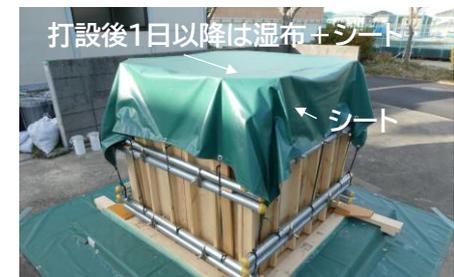
図-7 養生中の様子
