## 放射線透過試験データに基づく鋼床版現場溶接継手における内部きずの発生傾向分析

東京都立大学 学生会員 ○藤田 理沙 東京都立大学 正会員 村越 潤  
(国研) 土木研究所 正会員 高橋 実 (一財) 港湾空港総合技術センター 町田 文孝

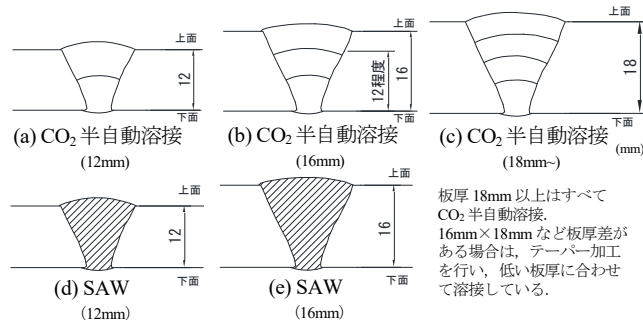
図-1 溶接方法別の突合せ継手の断面イメージ

~27mm(閉断面リブ)の部位が含まれる。内部きず検査については現行基準<sup>1),2)</sup>に従い放射線透過試験により抜取り検査が実施されているが、一部の箇所(工区①)のSAW溶接の $t_d=15\text{mm}$ , CO<sub>2</sub>半自動溶接の $t_d=12,16\text{mm}$ , 工区③の全線, 工区④の橋軸方向で $t_d=18\text{mm}$ 以上の箇所、不合格きずが連続して見つかった溶接線)では全線検査が実施されている。なお、工区①,②,③は現場溶接, 工区④はヤード溶接であり、いずれも縦・横方向継手の交差部では十字交差が採用されている。きずデータを、属性(施工会社、溶接箇所・方法など)や内部きず情報(きずの種類・寸法、合格判定結果など)により整理を行い、きず発生傾向との関係を分析した。内部きず寸法の許容値は、 $t_d/6$ ( $t_d$ :板厚)であり、12,16mm厚では3mmであるが、それ以上の板厚も含め3mmに統一して分析した。表-1に、施工会社別の撮影フィルムの内訳、きず数等データ概要を示し、図-1に溶接方法別の継手の断面イメージを示す。なお、表-1中のきずフィルム数は、1枚中に複数きずが存在する場合でも1枚としている。また、

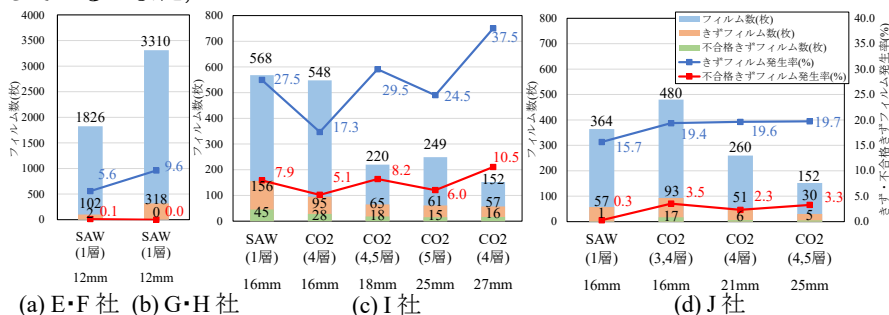
図-2 各社の溶接方法・板厚別のきず・不合格きずフィルム発生率

図-2に、各社の溶接方法・板厚別のきず・不合格きずフィルムの数量、及びきず・不合格きずフィルム発生率(%)を

注) フィルム数=きずなしフィルム数+きずフィルム数, きずフィルム数=合格きずフィルム数+不合格きずフィルム数  
・きずフィルム発生率(%)=きずフィルム数/フィルム数, 不合格きずフィルム発生率(%)=不合格きずフィルム数/フィルム数  
・SAW: サブマージアーク溶接, CO<sub>2</sub>: CO<sub>2</sub>半自動溶接  
・板厚差がある場合には低い板厚に分類している。  
・各図の右縦軸(不合格きずフィルム発生率(%))は、全社共通であり図(d)に示す。

示す。デッキ厚が 12mm の E・F 社、G・H 社(図(a),(b))の不合格きずフィルム発生率は、いずれも 0.1%以下と非常に小さく、施工会社は異なるが 16mm 以上の溶接部と比較しても低くなっている。板厚 16~27mm の I 社(図(c))では、CO<sub>2</sub> 部において増厚につれて、きず・不合格きずフィルム発生率ともにやや増加する傾向が見られる。また、板厚 16~25mm の J 社(同図(d))では、板厚 16mm の SAW 部では不合格きずフィルム発生率が低く、CO<sub>2</sub> 部では板厚増加による差異は小さい。規則性なくきずが発生すると仮定した場合、板厚が厚く、溶接パス数や入熱量が増えるほど、きず発生率は大きくなると予想されるが、施工会社によって発生傾向が異なる結果となっている。

施工会社別に見ると、I 社の不合格きずフィルム発生率は、同一溶接方法・板厚の J 社と比較して高い。特に板厚 16mm を 1 パスで溶接している SAW 部での差が大きい。この溶接方法では入熱量が制限値に近くなるため、電流、電圧の安定性確保や開先面の品質管理などに注意が必要である。詳細は省略するが、特定の溶接線及び溶接作業員において不合格きずフィルム発生率が高い傾向がみられ、施工管理、作業員の技量差が影響したものと考えられる。

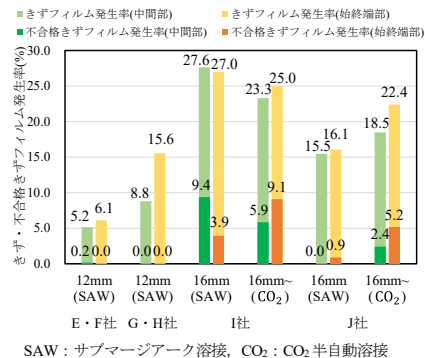
図-3 溶接箇所別のきず・不合格きずフィルム発生率

図-3 に、中間部と始末端部における、きず・不合格きずフィルム発生率(%)を示す。板厚 16mm に関して、CO<sub>2</sub> 部の I, J 社では、中間部よりも、電流、電圧が不安定となる場合がある始末端部の方が不合格きずフィルム発生率が高くなっている。一方、SAW 部の I 社では中間部の方が高くなっており、前述のとおり 1 パスでの溶接がきず発生に影響している可能性が考えられる。

SAW: サブマージアーク溶接, CO<sub>2</sub>: CO<sub>2</sub> 半自動溶接

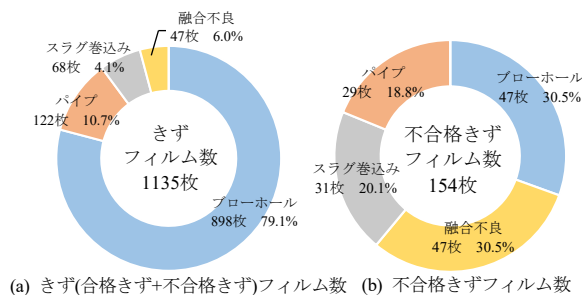
図-4 きず種別の発生状況

図-4 に 6 社の全データについて、きず種別の発生状況(フィルム数)を示す。きず全体ではブローホールの割合が 79.1%と高いが、不合格きずでは、ブローホール(30.5%)、融合不良(30.5%)が同じ割合となっており、スラグ巻き込み(20.1%)、パイプ(18.8%)の割合も高くなった。なお、疲労の観点から注意すべき割れについては、今回の分析データには含まれていなかった。

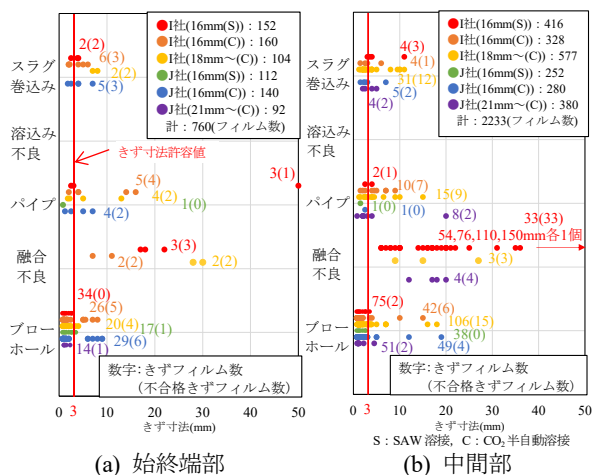
図-5 きず種別の寸法分布

図-5 に I, J の 2 社について、溶接箇所別に、きず種別の寸法を比較して示す(E・F 社はブローホール、パイプのみ発生しており、3mm 以下のきずがほとんどのため除く)。ブローホールとパイプは寸法の小さいきずが多い一方で、融合不良はすべて 3mm 以上の不合格きずであり、最大 150mm である。また、本橋では検出されていない溶込み不足も、別橋梁での分析結果<sup>3)</sup>では、すべて 3mm を超えており大きいきずになりやすい傾向がある。

板厚別では(CO<sub>2</sub> 部の板厚 16mm と 18, 21mm 以上で比較)、スラグ巻き込みやパイプ、ブローホールは 2 社で傾向が異なるが、融合不良は 2 社(中間部)とも、板厚の大きい場合に、寸法の大きいきずが発生している。溶接方法別に比較(板厚 16mm の SAW 部と CO<sub>2</sub> 部で比較)すると、スラグ巻き込み、パイプ、ブローホールに関して明確な違いは見られなかったが、融合不良は SAW 部で多い傾向が見られた。融合不良は金属間の未融合であり、溶接狙い位置の不適切さや前パスの形状不良等に起因するため、自動溶接である SAW 溶接や板厚の大きい箇所が多く発生したと考えられる。
