パルスレーザーを用いた鋼部材の素地調整が鋼材に与える影響に関する研究

日本大学 学生会員 ○高崎 大輝 日本大学 非会員 松澤 健斗
 日本大学 正会員 笠野 英行 矢田工業(株) 正会員 成田 英樹
 新和設計(株) 正会員 高橋 明彦
 一般社団法人クリーンレーザー工法協会 非会員 新川 光浩
 クリーンレーザージャパン(株) 非会員 本村 孔作

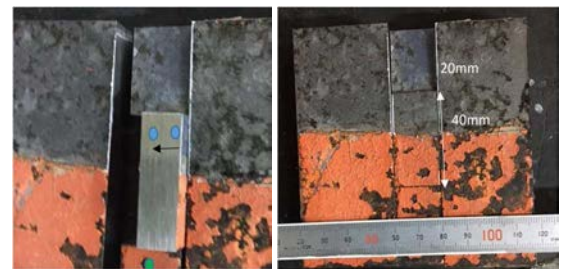
写真-1 加工した供試体

その後、写真-1 のように切断し、光学顕微鏡による組織観察及び、ビッカース硬度試験を実施した。組織観察では比較のため、表面から 0.5 mm 部と 8.0 mm 部を撮影した。ビッカース硬度試験は荷重 1 kg、保持時間 10 秒で行った。測定箇所は熱影響範囲であるケレン面を重視し、表面 3.0 mm 以下を 0.5 mm 間隔、以降は 1.0 mm で実施した。

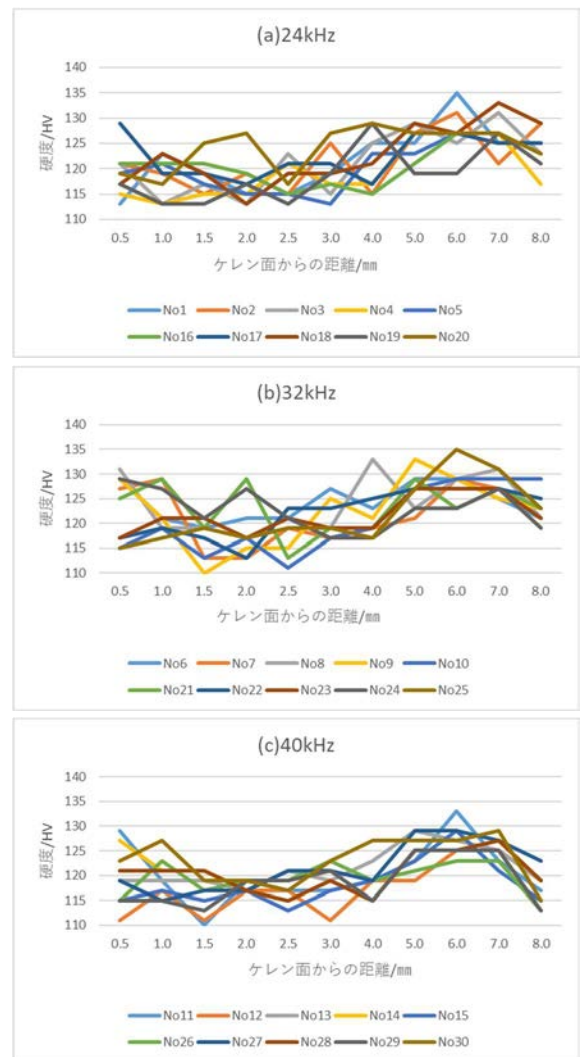
図-4 ビッカース硬度測定結果

ビッカース硬度の結果を周波数ごとに 3 つに分け図-4 に示す.腐食の程度,温度,周波数に関わらずビッカース硬度に大きな差異はみられなかった.

本実験では,レーザーが鋼材に与える影響について調査した.組織観察の結果(図-3)をみると,ケレン面から 8.0 mm部では圧延または鍛造によって生じるフェライトとパーライトの縦縞を確認することができるが,0.5 mm部では縦縞を確認することができなかつた.これはレーザーの熱により変態点には達さなかつたものの焼き戻しと同様な現象が生じたため,組織が再編成されたためであると考えられる.また,鋼材が急冷されるとマルテンサイトという脆性的な組織に変化する²⁾が,今回の実験では組織写真とビッカース硬度に変化がみられなかつたことからマルテンサイトにはならず,脆性化していないといえる.また,今回の供試体は熱硬化に敏感な SS400 材で実験を行ったが,熱影響による組織変化の影響は少なかつた.SM 材であればさらに熱影響の可能性は低いものと想定される.これらのことから,本研究で用いたパルスレーザーでは鋼材の強度や靱性に影響を及ぼさないといえる.一方,レーザーケレン工法の実用性については,鋼材を傷つけることなく錆を除去できる点でブラスト工法より優れている.しかし,レーザーを一度に照射できる範囲が小さいことから作業時間の増加が考えられる.そのため,従来の施工管理の下では,ボルト回りや狭陰部ではレーザーを用い,他の箇所ではブラスト工法を用いるのが最適ではないかと考える.
