## ステップ地形上に設置された海岸構造物 の前面水域における碎波現象

名古屋大学工学部 正会員 富田 孝史  
名古屋大学大学院 学生員○加藤 敬  
名古屋大学工学部 正会員 岩田 好一朗

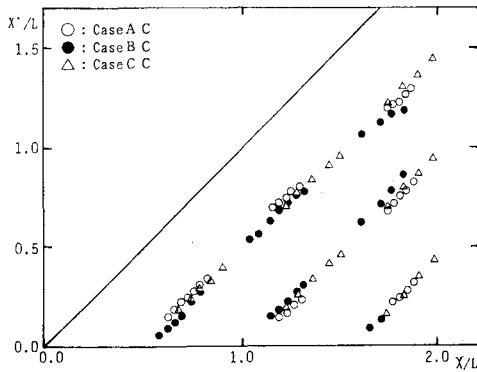
図-1 碎波点の位置

**3.結果およびその考察：**図-1にCase-A C, B C, C C(表-1参照)の碎波が生じた場合の碎波点の位置を示す。横軸は斜面法肩から反射体までの無次元距離 $X/L$ (L:波長)、縦軸は法肩から碎波位置までの無次元距離 $X'/L$ である。同図に示したケースでは碎波を生起する反射体の位置は0.5L間隔で現れている。例えばCase-A Cに着目した場合、 $X/L=0.62\sim0.82$ ,  $1.15\sim1.29$ ,  $1.73\sim1.86$ の範囲で碎波が生じており、 $X/L=0.82\sim1.15$ ,  $1.29\sim1.73$ の範囲は非碎波となっている。Case-A Cの $X/L=0.62\sim0.82$ のような碎波が生じる反射体の設置位置の範囲の中でも、その範囲の中央程度に反射体を設置した場合、著しい碎波が生じ、碎波とともに水塊の飛び出しあ是最も激しくなる。この原因としては、反射体による反射波がステップ前面の急深部において再反射され、入射波と反射体からの反射波による部分重複波に対して、再反射波が位相干渉を起こしているためと考えられる。入射波条件により碎波を生起する反射体の設置位置の範囲がずれているが、これは原点を法肩にしているためであり、再反射を起こす斜面上の仮想的な反射面を考慮すれば、ある程度このずれは小さくなるのではないかと思われる。また $X'/L$ については、碎波がほぼ重複波の腹の位置で起こるため、ほぼ45度傾いた同一の直線上に並んでいる。

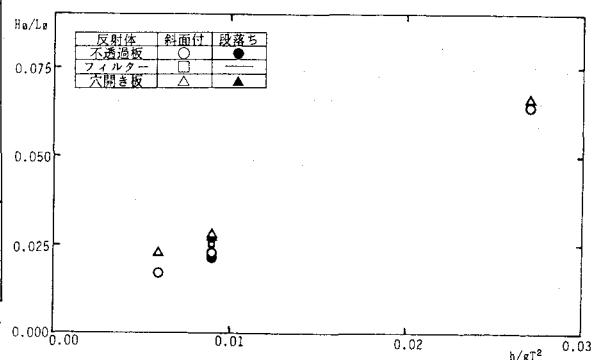
図-2 限界波形勾配

図-2は、ステップ前端に最も近い、碎波が起こる反射体設置位置の範囲に反射体を置いたときの全ての実験ケースのステップ前面の一様水深部における入射波の限界波形勾配を示す。横軸は $h/gT^2$ 、縦軸は限界波形勾配 $H_0/L_0$ である。ここで、 $h$ は静水深、 $g$ は重力加速度、 $T$ は入射波周期、 $H_0$ と $L_0$ はステップ前面の一様水深部の入射波の波高と波長である。 $h/gT^2 \approx 0.01$ で見られるように反射率が大きくなると考えられる反射体やステップ前面形状を使用すると $H_0/L_0$ は小さくなる。また、ステップ前面形状の効果

を検討すると、斜面よりも段落ちの方が  $H_0/L_0$  が小さくなってしまっており、段落ちによる急深の効果は斜面の場合より大きな再反射波を発生していると考えられる。

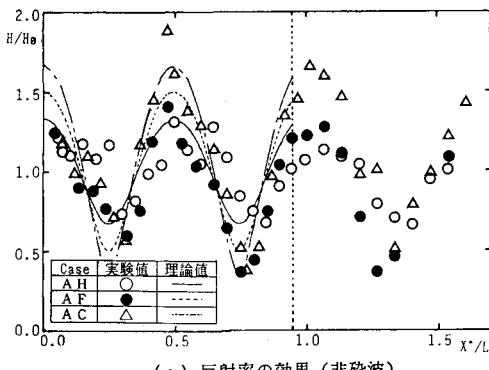
(a) 反射率の効果 (非碎波)

図-3は、波高の空間分布を示したもので、横軸は反射体から無次元距離  $X^*/L$ 、縦軸は無次元波高  $H/H_0$  である。また、図中にはHealyの方法によって得られた反射率を用いて微小振幅波理論から得られた計算結果をそれぞれのケースに対し、実線、破線、一点鎖線で示している。同図(a)より非碎波の場合の反射率の効果を調べると、不透過板(△)、フィルター材(●)、穴開き板(○)の順で小さくなっている。不透過板とフィルター材とでは、節の波高はほぼ同じであるが、腹ではかなり差が見られる。また穴開き板では腹以外でも波高が、大きくなっている位置がある。これは図示していないがこの反射体の反射波に認められた高周波数成分の影響ではないかと考えられる。同図(b)より非碎波の場合のステップ前面形状の効果を検討すると、節・腹の位置ともに波高は斜面(○)よりも段落ち(●)の方が小さな値となっている。また、これは穴開き板を設置した場合のものであるので、腹の位置以外での波高増大も認められる。

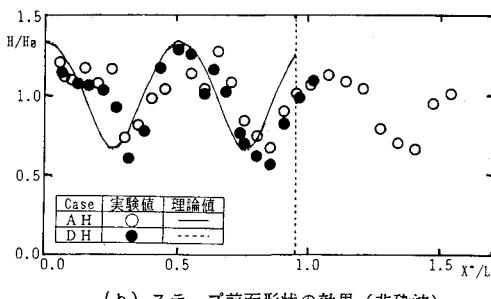
(b) ステップ前面形状の効果 (非碎波)

図-3 波高の空間分布
