沿岸域のパブリックアクセスに関する一考察

運輸省第五港湾建設局

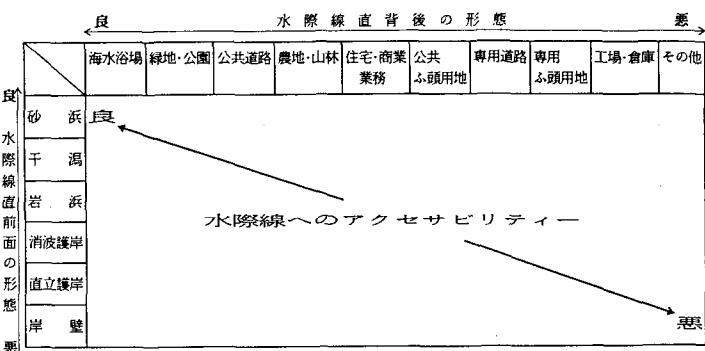
図-1 アクセサビリティーの概念

調査は伊勢湾（三河湾含む）の水際線の汀線形式及び直背後の利用形態を国土地理院発行の地形図（1/25,000）及びそれに対応する航空写真により確認し、水際線の延長をピラミメーターでトレースすることにより測定した。図-1に汀線形式、直背後の背後利用の分類とアクセサビリティーの概念を示す。このように水

際線へのアクセサビリティーについては水際線の直前面と直背後の両方の面から検討した。即ち、水際線の直背後の形態はその水際線の陸側からのアクセスの容易性あるいは困難性を表すものであり、直前面の形態は親水性の程度を表すものであると考えた。
