地下水の豊富な地域での開削方式による 大規模地下鉄車庫の施工

名古屋市交通局 長瀬 翁

1.はじめに

本工事は、連続ソイルセメント壁(以下ソイル壁といふ)による開削工法で2層式の地下鉄車庫を構築するものである。当地域の地盤は、GL-3~10mおよびGL-26m以下に水量の豊富な砂礫帶水層が存在し、また本構造物が曲線部や断面変化部、ポンプピットなど複雑な平面および断面形状を有していることから、土留壁からの漏水、盤ぶくれといった現象が懸念された。本稿は、掘削および底版コンクリート打設までの施工を無事完了した工事の概要について数々の測定結果も踏まえて報告するものである。

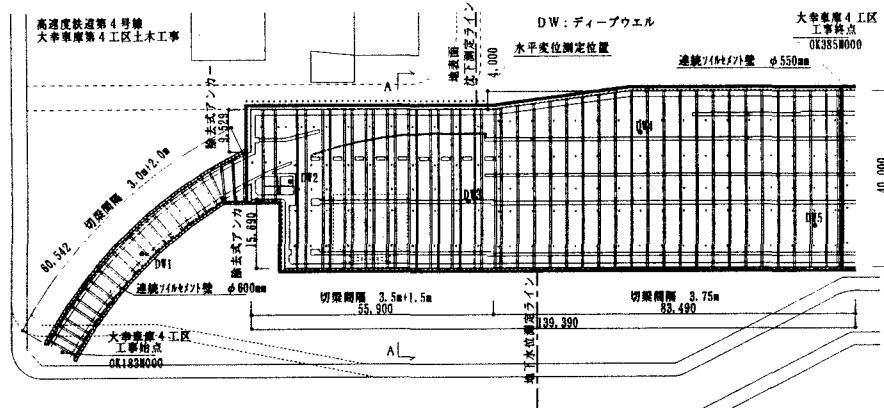
図-1 平面図

本工事は、図-1に示すように全長約600mの車庫のうち、その入口部にあたる車庫入出庫線約60mと車庫部約140mを構築するもので、開削範囲は幅7.4~41.2m、深さGL-18.9~23.8m、延長200mに及ぶ(当工区分)。地盤強度は良質であるが、上述したように床付け付近を挟んで2つの砂礫帶水層が存在し、その透水係数は第1帶水層が $k=2.0 \times 10^{-1}$ cm/sec、第2帶水層が $k=1.0 \times 10^{-1}$ cm/sec程度と推定され、また第2帶水層は被圧状態となっている。また、図-2および図-3に示すように代表的な断面のポンプピット付近ではソイル壁および中間杭が粘土層を貫通して第2帶水層に達し、ポンプピット付近の粘土層厚は2mあまりとなる。このため5台のディープウェル(Φ600、汲み上げ量1.3m³/min)を配置して、第2帶水層の水位をGL-20m以下に下げ、盤ぶくれに対する安全率を確保するとともに、ソイル壁および中間杭の根固めを確実に行う必要があった。一方、側面は第1帶水層と15mあまり接しており、ソイル壁の変形およびクラックの抑制が重要となる。このため、切梁には設計軸力の30%のプレロードを導入するとともに、3~5段の腹起し部材に剛性の大きい角型鋼管(□500×500、厚さ12~22mm、内部モルタル充填)を採用した。なお、土留支保工の設計にあたっては慣用計算法を使用している。

測定は、地下水位(観測井戸、土留壁から250mの範囲)、地表面沈下(土留壁から30mの範囲)、土留変形(挿入式傾斜計)、切梁軸力(軸力計)について行った。各測定の位置は図-1に示すように、概ねA-A断面に沿ったラインに配置した。床付け時の各測定結果およびそれらの設計値を図-3にまとめて示す。また地下水位の経時変化を図-4に示す。

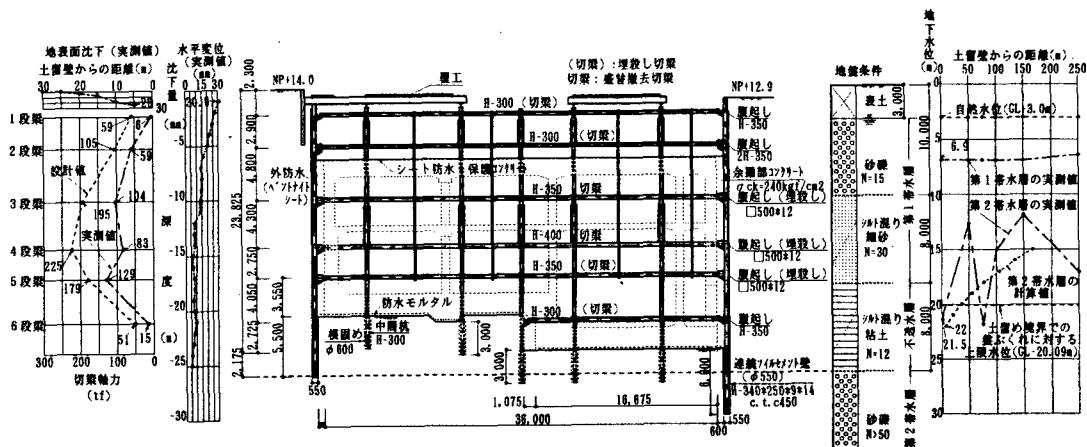
図-3 断面図および各測定結果・設計値

(1) 地下水位 第1帯水層は土留壁からの距離によらず、ほぼ一定の水位を示し、また経時変化も安定した結果を示している。したがって、ソイル壁は十分な止水性を確保していることがわかる。一方、第2帯水層の水位はばらつきが大きいが、土留壁付近では盤ぶくれに対する上限水位を下回っている。これより、ディープウェルの配置および汲み上げ量の設定は妥当であったと判断される。また、その経時変化は低下傾向にあるが、これは本工区の周辺で他の地下鉄工事のディープウェルの運転が本格的に始まつたこともその一因ではないかと思われる。

(2) 地表面沈下および土留変形 地表面沈下は最大で26mmと掘削深さ約24mに対して0.1%で、沈下影響範囲は土留壁より20mであり、この種の掘削工事では小さい方と判断される。一方、土留の変形は最大31mmと掘削深さに対して0.13%であり、地盤が良質であることを考慮しても小さい方と判断される。

(3) 切梁軸力 切梁軸力計の値は、各段とも設計値を大きく下回っており、平均では約50%程度であった。一方、分布形状は設計値と概ね一致している。一般に10~15m以深の掘削工事では、弾塑性法で行うことが推奨されているが、当地域のような地盤では慣用法で設計された土留支保工で十分な安全性を確保できたことが確認された。
