## 新幹線フィンバック橋における PC グラウトの注入確認試験

北陸新幹線姫川橋りょうは、新潟県糸魚川市に位置し、一級河川姫川を渡河する橋長 462mの橋りょうである。本橋りょうは、新幹線の橋りょう形式として初めて採用された PC フィンバック橋という特殊な形式であり、主ケーブルが大きな角度変化や急な勾配を含んだ配置となるため、PC グラウトの施工においては、シース内への確実な充填が懸念された。

本稿は、PC グラウトの施工に先立ち実施した真空ポンプ併用のグラウト注入確認試験の結果について報告するものである。

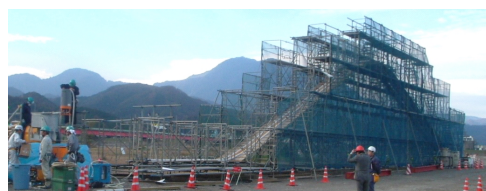
写真-1 グラウト試験体

試験体は、フィン部における主ケーブルを模擬しており、本橋りょうにおける主ケーブルの配置及び試験体として模擬した区間の位置を図-3 に、試験体の写真を写真-1 に、試験体の形状を図-4 に示す。

シースにはグラウトの充填状況の確認が可能な白色ポリエチレンシースを使用し、両端部には定着具を配

置した。また、シース断面に占める空隙率を実構造と同じにするため、シース内部には PC 鋼より線を配置した。ただし、緊張は行っていない。排出側には真空ポンプを設置し、シース内部の圧力は $-0.09\text{MPa}$ を目標とした。これら機器の配置状況を図-5 に示す。

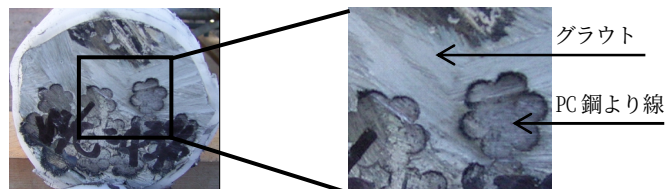
写真-2 グラウトの充填状況 ( $W/C=43\%$ )

グラウトの硬化後、上り及び下り勾配部において断面を切断し、充填状況の確認を行った。この一例として $W/C=43\%$ のものを写真-2 に示す。何れの断面においても、PC 鋼より線の素線間を含め良好な充填状況が確認できた。グラウト中には、エントラップトエアによる気泡が発生していることが想定されるが、 $0.0\text{MPa}$ の大気圧下ではその体積が $1/10$ 程度になるということが、良好な充填状況を実現できた要因の1つである。尚、実施工では、注入及び充填状況等から総合的に判断し、 $W/C=43\%$ のグラウトを使用することとした。
