## 題目 北陸新幹線関川橋りょうの施工について

(独) 鉄道・運輸機構 鉄道建設本部 北陸新幹線建設局 上越鉄道建設所 正会員 今井 正樹  
 (独) 鉄道・運輸機構 鉄道建設本部 北陸新幹線建設局 上越鉄道建設所 正会員 中村 敦

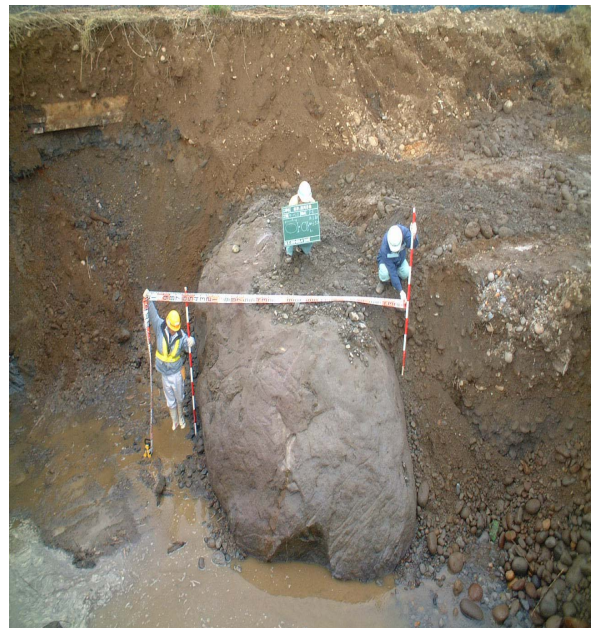
写真-1 河川敷内の掘削にて出現した転石

本橋りょうの下部工の施工にあたっては、特に転石対策が重要であると考えている。地質調査の結果より、ケーソンの掘削深度において玉石混じり礫層が存在すると想定されているが、前述のとおり、関川の上流部における河川勾配は急であることから、ケーソンの沈下掘削において、転石が出現することが懸念されている。事前に、河川敷内において掘削を行ったところ、深度3mにおいて、縦5.8m×横3.5m×高さ2.4m、重さ推定120tもの巨大な転石が出現している。今後もケーソン沈下掘削時に刃口付近において同様の転石が出現することも考えられる。（写真-1）
