海岸堤防のパラペットに発生するひび割れの現地実測

中部大学工学部 学生会員 加藤祐也
 中部大学工学部 学生会員 伊吹 渉
 中部大学工学部 正会員 吉田吉治
 中部大学工学部 フェロー 岩田好一朗

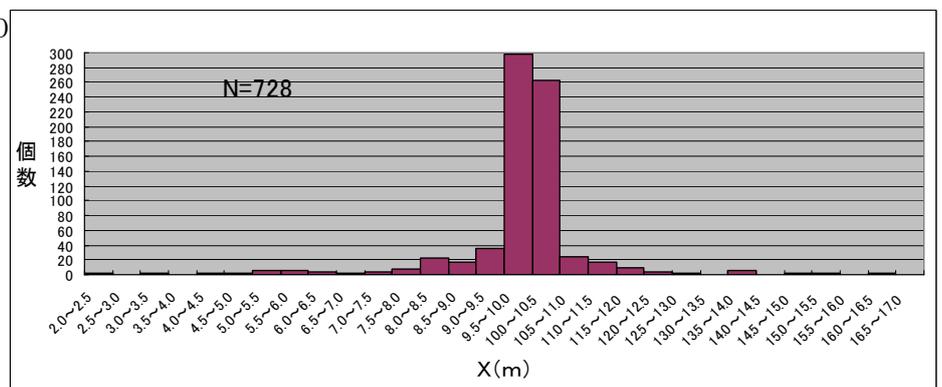
図-1 築堤式海岸堤防のパラペットの天端長(西浦地区を除く)

調査した海岸堤防のパラペットの天端長さは一定の長さではなく、図-1に示すように、約2.3m~約15mの範囲に分布するが、最も多いのは9.5m~10.5mであり、三河港海岸・西浦地区以外の築堤式海岸堤防では全体の77%に当たることがわかる。パラペットの天端部には、写真-1に示すような“斜めひび割れ”と写真-2に示すような“縦ひび割れ”が発生するが、“斜めひび割れ”の発生は稀である。ひび割れ幅の詳細については、講演時に報告するが、最大のひび割れ幅(B_{max})については、豊橋海岸では $1mm \leq B_{max} \leq 73mm$ 、三河港海岸・西浦地区では $1mm \leq B_{max} \leq 15mm$ 、田原海岸では $1mm \leq B_{max} \leq 60mm$ 、福江港海岸では $1mm \leq B_{max} \leq 30$
