床板損傷部の補修後再劣化メカニズムに関する実験的研究

金沢工業大学 学生会員 越中 進一
 金沢工業大学 正会員 宮里 心一

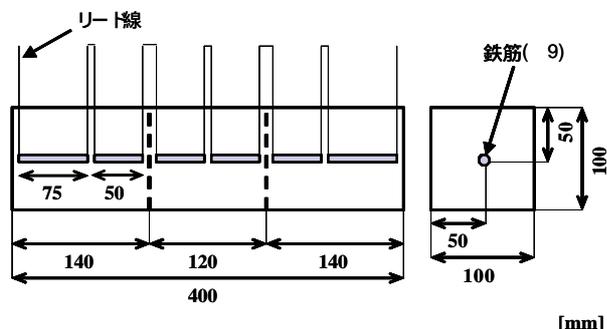
図-1 供試体概要 1(寸法)

供試体の概要を 図-1 および 図-2 に示す。塩分含有量の異なる 3 種類のコンクリート (10kg/m^3 - 5kg/m^3 - 2kg/m^3) を打ち継いだ角柱供試体をベースに使用した。また 10kg/m^3 の箇所に対して、叩落しおよび補修を行った。

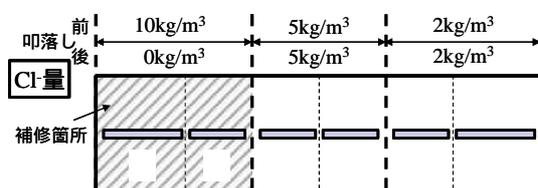
図-2 供試体概要 2(CI量と鉄筋要素 No.)

鋼材には丸鋼(SR295、9)を使用し、No. ~ の 6 要素に分割した。

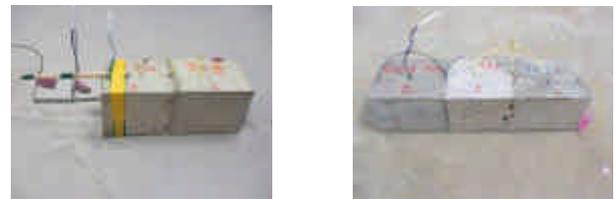
図-3 ケース c

実験ケースを表-1に示す。ケース b・c・d では叩落しを行った。さらに、図-3に示すケース c では鉄筋への防錆剤塗布を、および図-4に示すケース d では PCM を用いた断面修復を行った。

図-4 ケース d

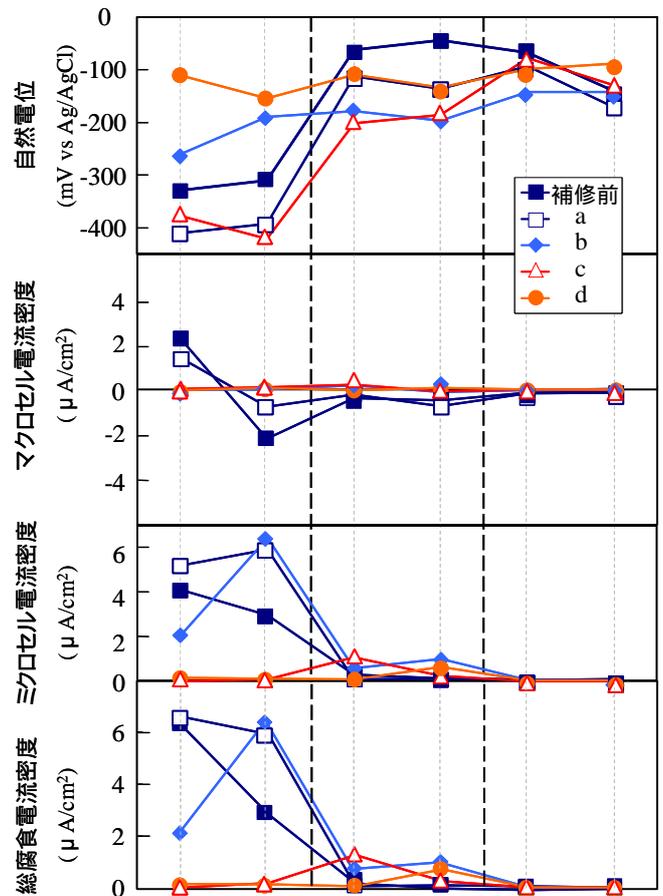
図-5 測定結果

図-5 に実験結果を示す。まず、自然電位においては、ケース a で要素 1 が卑に、一方要素 2 が貴になることを確認できる。また、ケース b と d で全要素の電位が同等になることを確認できる。特に、「-230mV 以下の場合 90%以上の確率で腐食あり」²⁾のため、ケース d では補修箇所(要素 1)も含めて全要素において「腐食なし」と判定できる。一方、ケース c では「腐食判定」に近い卑の電位を示している。

次に、マクロセル電流密度においては、ケース a で要素 1 がアノードに、一方要素 2 がカソードになることを認められる。また、ケース b において顕著な腐食電流は認められない。なお、ケース c の要素 1 において、わずかなアノードが認められた。

さらに、ミクロセル電流密度においては、ケース a と b で要素 1 と 2 に顕著な腐食電流が認められる。一方、ケース c の要素 1 およびケース d の要素 1 において、わずかな腐食傾向が見られた。

断面修復部の要素 1 では、防食効果を確認できた。しかしながら、要素 2 において若干の腐食傾向が認められた。したがって、ミクロセルによる腐食形態であるが、母材で腐食が進行する可能性はある。

防錆剤塗布部の要素 1 では、防食効果を確認できる。しかしながら、要素 2 では腐食傾向が認められ、主にミクロセルが、副にマクロセルのアノードが形成していた。したがって、母材での腐食が進行する可能性は高い。
