# 間伐材や林地残材などの未利用木質破砕材を活用した新しい木質舗装の開発とその評価

岐阜工業高等専門学校 フェロー会員 ○吉村優治  
(株)遠藤造林 遠藤一美・西濃建設(株) 宗宮正和・(株)エウッド 長田剛和・河村邦基

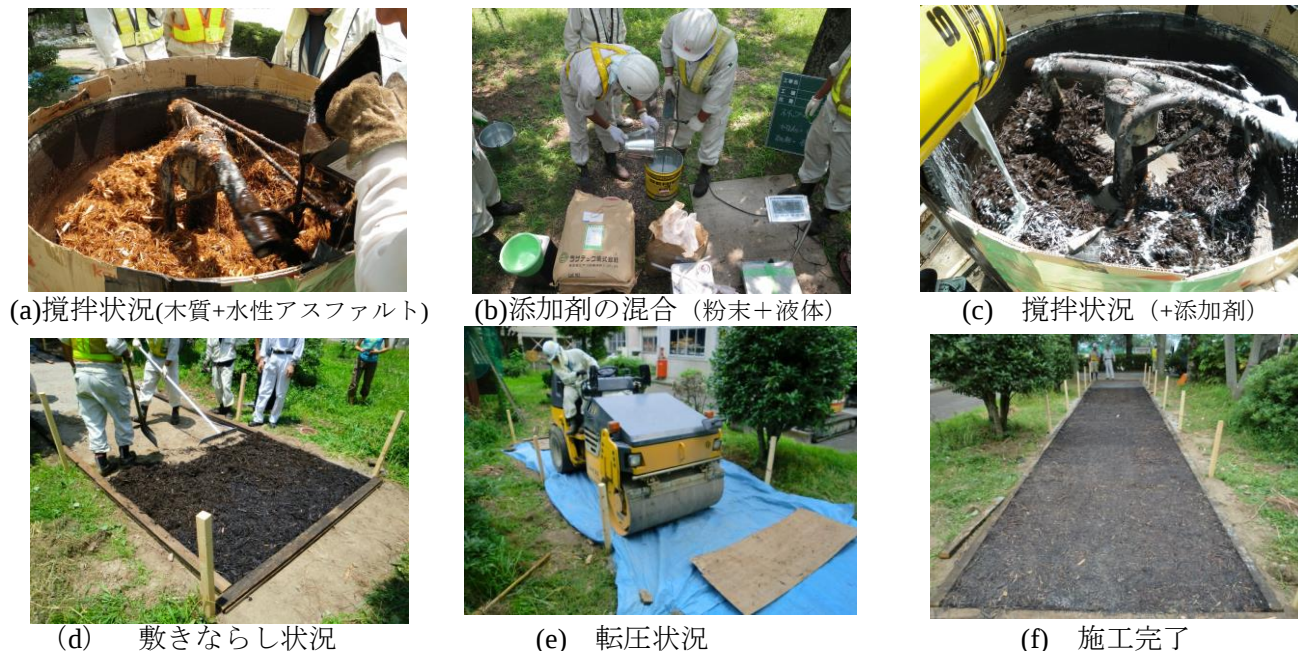
写真-2 施行手順 (写真は 2011 年 7 月 6 日岐阜高専中庭)

- (1) 未利用木質破砕材に水性アスファルトを投入し、攪拌する（写真-2(a)参照）。
- (2) (1)に事前に混合しておいた2つの添加剤を投入し（写真-2(b)参照）、攪拌する（写真-2(c)参照）。
- (3) 攪拌、混合した材料を路盤の上に設定した舗装厚の約2倍の厚さに敷きならす（写真-2(d)参照）。
- (4) 養生シートまたは合板などを敷き、転圧を行う（写真-2(e)参照）。
- (5) 施工完了（写真-2(f)参照）。
