## 山間部における鋼橋の結露環境の調査と考察

本研究では構造物を取り巻く環境に着目し、気温や湿度が結露状況にどのような違いを及ぼすか把握することで、山間部の結露環境を明らかにすることを目的とした。

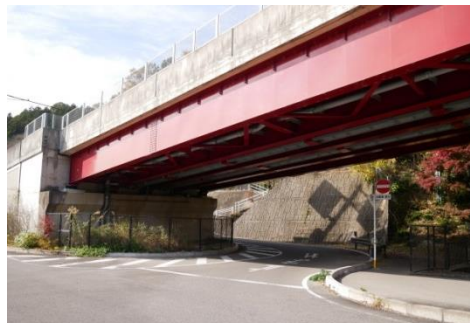
図 - 1 三本松陸橋

メソスケール気象モデル WRF を用いた結露解析によると、愛知県内では北東部等で結露が発生しやすくなっている<sup>1)</sup>。そこで、この地域に該当する、愛知県豊田市足助町の三本松陸橋(図 - 1)および、愛知県北設楽郡設楽町豊邦の豊邦大橋(図 - 2)を対象として計測を行った。これらの橋梁の位置関係を図 - 3 に示す。2つの橋梁の特徴としては、三本松陸橋は山間部でも集落付近に位置しており、豊邦大橋はさらに山奥へ入った山間部に位置している。
