# 水難事故発生箇所における数値解析による流れの検討

愛知工業大学工学部土木工学科 正会員 〇赤堀 良介 愛知工業大学工学部土木工学科 学生会員 駒井 俊亮

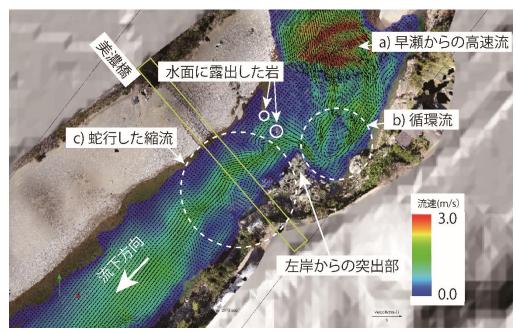
図-4 数値解析結果の瞬間値:流速のベクトルおよびコンター図

計算結果の瞬間値を、流速のコンターおよびベクトル図として図-4に示す。図示されたベクトルから特徴的な流れの構造として、a)上流の早瀬からの高速流、b)狭窄部左岸の突出部の上流側での循環流、および c)狭窄部左岸の突出部と水面に露出した岩に挟まれた箇所から生じる蛇行を帯びた縮流、これらの3点が挙げられる。計算結果の動画による定性的な検討では、このc)の縮流は一定の時間間隔で左右に首を振りながら移動を繰り返しており、b)の循環流の強弱の周期ともおおよそ一致している様子が見受けられた。目視による c)の蛇行の周期は 60s程度であり、これは周辺流速を 1.0m/s、狭窄の要因

である岩(図-4露出した岩の下側)を角柱と仮定し、Strouhal数を0.12と置いた場合の後流の周期約50sと近い値をとる.仮に、右岸の礫河原から対岸の突出部を目指して遊泳を行った場合、上記の周期性に応じて水深が深く流速の大きい蛇行流が、泳者に対して唐突に到達する可能性があるのではないかと考えられる.なおa)の高速流に関しては、c)と異なった短い周期での変動が各所に見られるが、事故発生箇所の流れへの影響に関して現状ではメカニズムの説明が困難であり、さらなる考察が必要である.
