# 実施工に向けた残存塩分量に着目したシリコーンを用いた防食技術の開発

名古屋工業大学大学院 学生会員 ○長谷川 陽平  
 京都大学大学院 正会員 杉浦 邦征  
 熊本大学 正会員 松村 政秀

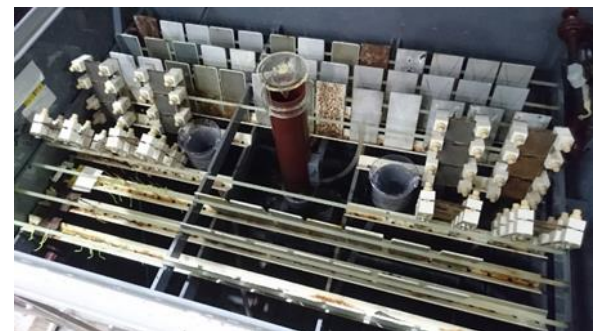
写真-3 環境促進試験の様子

2.2 で得られた相関関係に基づいて、所定の塩分量を付着させ、シリコーンをコーティングし、計 24 体の試験体を作成した。この試験体を用いて、複合サイクル試験機にて、環境促進試験を行った。環境促進試験の様子を写真-3 に示す。環境促進試験は、

試験サイクル 950cycle (5700 時間) まで行った。
