著しい腐食損傷を生じた鋼 I 桁に対する FRP 成形板を用いた補修工法の検討

長野工業高等専門学校 学生会員 ○鎌田 幸太
 長野工業高等専門学校 正会員 奥山 雄介
 日鉄ケミカル&マテリアル 正会員 秀熊 佑哉

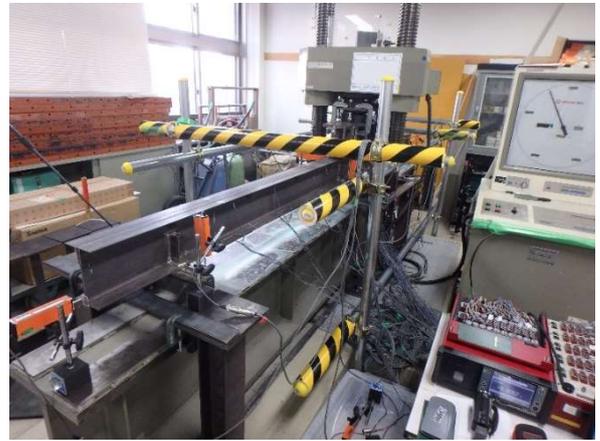
図-3 試験状況

については、図-2 に示す通りである。また、試験状況を図-3 に示す。

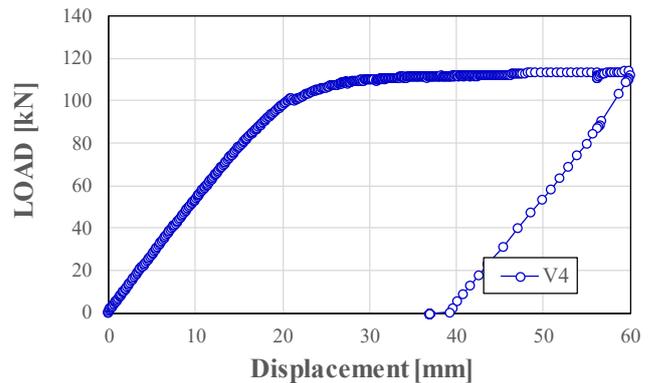
図-4 荷重-鉛直変位関係 (試験体中央部)

図-4 に試験時の荷重-変位関係を示す。ここでは試験体中央部の鉛直変位を代表値として示している。図より、変位が 20 mm 程度になるまでは、おおむね線形性が保たれているが、そこから傾きがやや緩やかになり、変位が 30 mm 以降はほぼ荷重の増加がみられないことが確認できる。その後、荷重が低下するまで荷重を続ける予定であったが、荷重が低下する前に予期していない金属音が鳴り出し、荷重スピードを調整するなどして対処したが、何度か鳴ったところで安全面を考慮し、試験を中止した。I 形鋼は、一つの鋼を I 形に引き伸ばして作られたものであり、フランジとウェブの間には溶接はない。補剛材は溶接で接合されているが、確認したところ溶接切れは見られなかった。音が鳴った原因として考えられるのは、荷重に用いた治具の丸鋼がずれたために生じたものと考えられる。

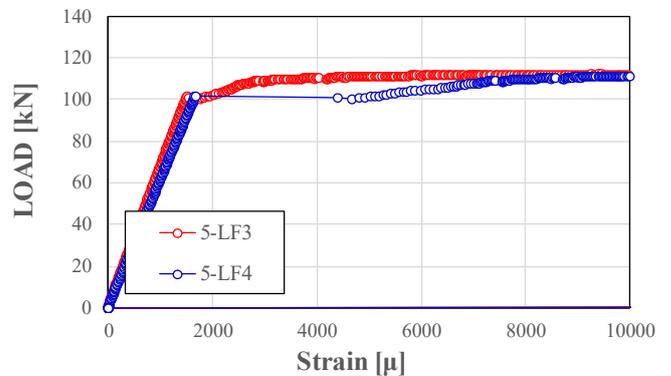
図-5 荷重-ひずみ関係 (試験体中央部)

また、図-5 には、試験体中央部の下フランジに取り付けたひずみゲージから計測された荷重-ひずみ関係を示す。図より、荷重が 100 kN を超えたところでひずみが急激に大きくなっており、この点で鋼材が塑性化したと考えられる。今後、得られたデータをより詳細に分析する予定である。
