# 耐候性鋼材異常腐食部の環境遮断による腐食抑制効果と緻密なさび再生成

岐阜大学院 学生会員 ○馬場 梨瑛 岐阜大学 正会員 木下 幸治  
MK エンジニアリング株式会社 正会員 竹渕 敏郎

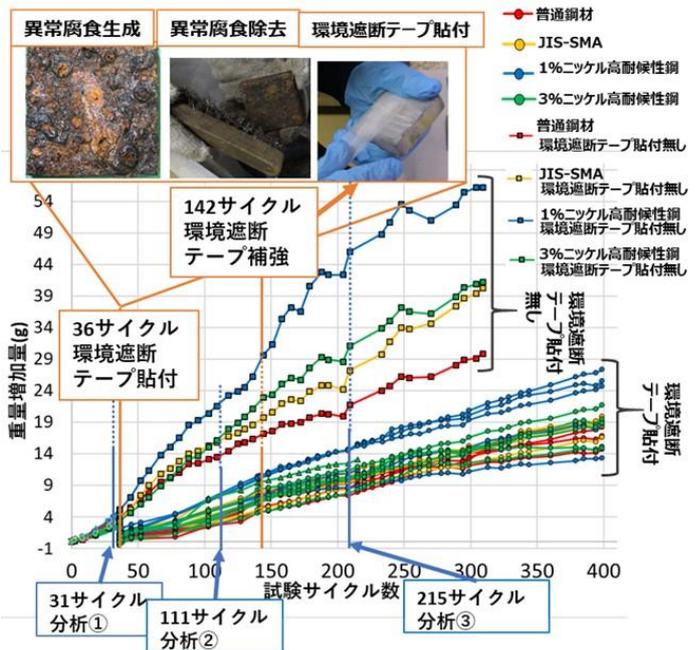
図-1 乾湿繰り返し腐食促進試験サイクル

表 1 に試験体鋼材種類およびその化学成分を示す。各鋼材 7 試験体の計 28 試験体（試験対サイズ 50×50×12mm）に対して試験を行った。まず、塩化物環境下での異常腐食さびを生成させるため、図-1 に示す乾湿繰り返し腐食促進試験を 36 サイクルおこなった。各鋼材 1 試験体を比較のため裸鋼材のまま 36 サイクル後も試験を継続した。残りの試験体は環境遮断テープ

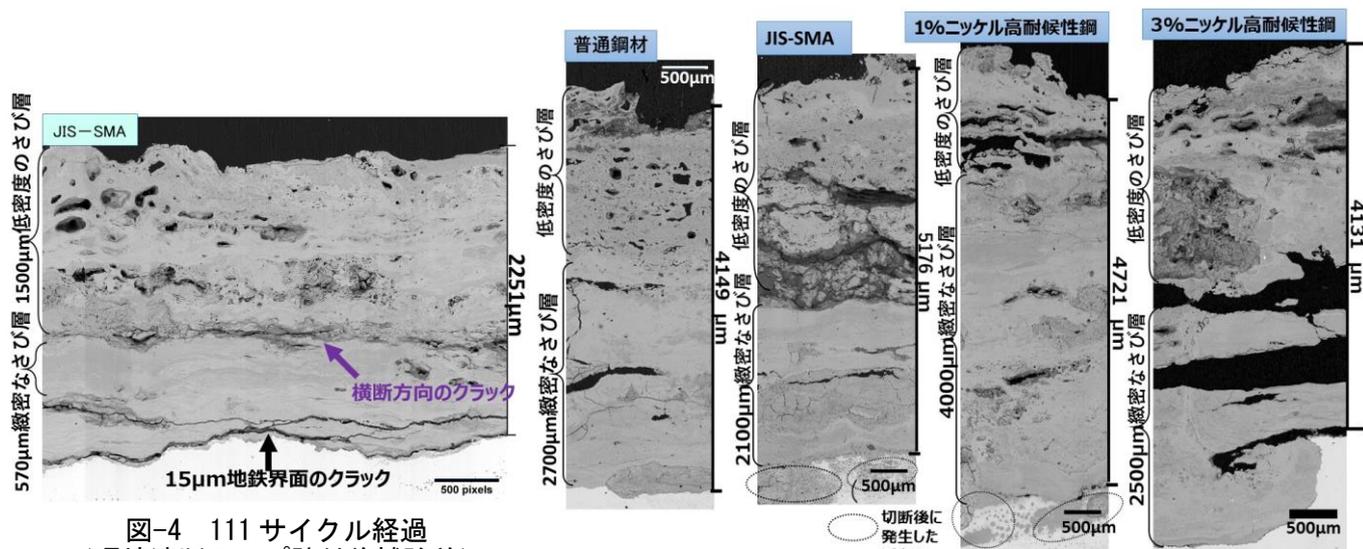
図-3 31 サイクル経過（異常腐食さび環境遮断テープ貼付前）さび層断面

図-3, 4, 5 に 31 サイクル、111 サイクル、215 サイクル経過時のさび層断面反射電子像をそれぞれ示す。なお、環境遮断テープ貼付前の 31 サイクルでは各鋼材 1 体、環境遮断テープ貼付後補強前の 111 サイクルでは JIS-SMA 1 体、環境遮断テープ補強後の 215 サイクルでは各鋼材 1 体のさび層断面分析を実施した。図-3 より、全ての鋼材に共通して、31 サイクル経過時の異常腐食さびは地鉄とさび層の界面に約 2μm~20μm のクラックが生じていることがわかる(図-3 黒矢印)。さらに、さび下層で亀甲状のひび割れ(図-3 青矢印)と縦断方向のクラック(図-3 黄矢印)が入っており、さび上層部は穴隙の多い構造であった。図-4 より、111 サイクル経過時の JIS-SMA のさび層は、31 サイクル経過時と同様に、地鉄界面に 15μm ほどのクラック(図-4 黒矢印)が

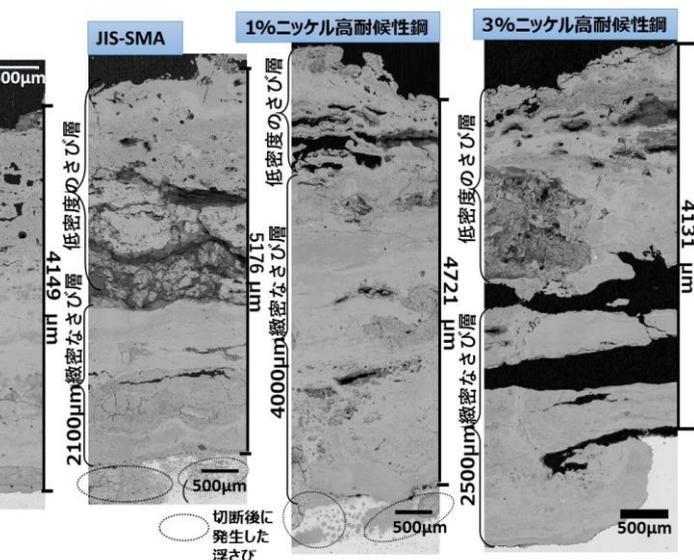
図-4 111 サイクル経過  
(環境遮断テープ貼付後補強前)  
さび層断面

確認できた。そのクラックの上側に厚さ 570μm ほどの緻密なさび層がみられた。その上にさび層横断方向のクラック(図-4 紫矢印)があり、約 1500μm の穴隙の多い密度の低いさび層が見られた。これより、横断方向のクラックより上層の低密度さび層は環境遮断テープ貼付前に生成されたさび層であり、下層の緻密なさび層は環境遮断テープ貼付後に生成されたさび層であると考えられる。図-5 より、215 サイクル経過時では、全ての鋼材に共通して、低密度のさび層が上層に見られた。また、215 サイクル経過時では、111 サイクル経過時よりも厚い、約 2100μm~4000μm の緻密なさび層が見られた。これより、普通鋼材、各種耐候性鋼材共に、緻密なさび層が再生されていることが確認できた。全ての鋼材の地鉄付近では、さびと地鉄が隙間なく密着しており、地鉄界面にクラックは見られない。しかし一方で、試験体切断面全体では、EPMA 測定箇所以外で、地鉄界面にクラックが入っている箇所があった。
