GISを用いた魚道の効果的・効率的な維持管理に関する考察—岐阜県における事例—

大日コンサルタント株式会社 正会員 ○山口政徳
岐阜県県土整備部河川課 大野哲也 酒井田知之

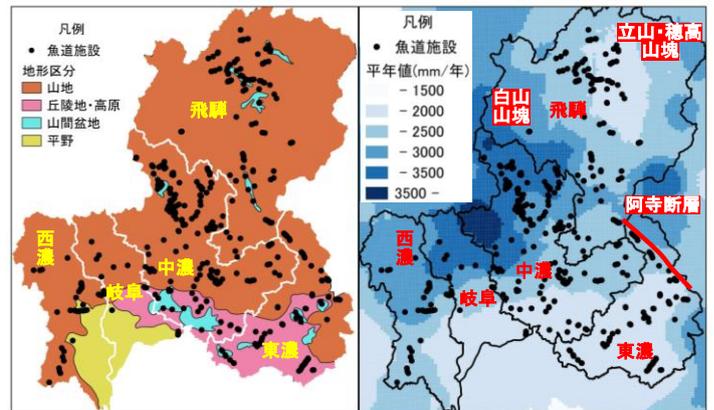
図-1 岐阜県の地形と年降水量分布および魚道の設置位置

本研究では、魚道点検データとして、魚道カルテ記載の魚道設置横断施設の位置等と8年間(2012～2019年)の総合評価結果を整理したシェイプデータを、異常気象データとして、災害発生時の気象庁の等雨量線図から作成した雨量分布のラスターデータを用いた。対象は10億円以上の災害査定額となった豪雨で、以後「異常気象豪雨」と呼ぶ。これらをGIS(QGIS)上に展開し、地域別に集計して考察に供した。なお、この期間の魚道点検は、いずれも出水後に実施されている。地域区分は図-1に示した年間降水量と地形区分に基づき、表-1の5地域(飛騨、東濃、中濃、岐阜、西濃)とした。

図-1及び表-1から、山地地形で降水量の多い中濃地域において魚道の設置数が多く密度も高いことが判

る。設置位置は年降水量とはほぼ無関係に分布しており、山地域では偏在していて、立山・穂高山塊や白山山塊の周辺では、平野域と同様に、魚道の空白域となっている。魚道は、当然水系に沿いに並んでいるが、阿寺断層沿いでは飛騨・東濃地域にまたがって並び、興味深い。これらから、魚道の設置位置は、流域平均傾斜あるいは河道勾配のある範囲に限られていると推察される。

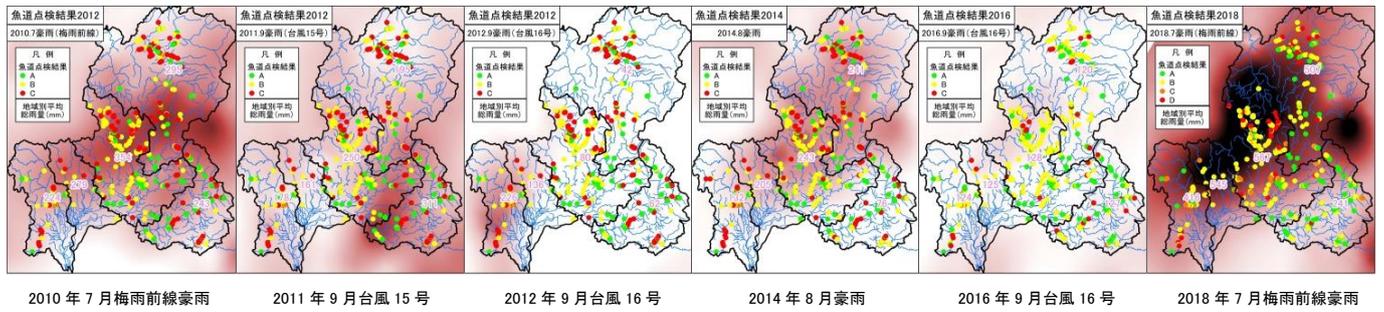
図-2 異常気象豪雨(災害発生時)の雨量分布と魚道評価の推移

図-2に、魚道評価を異常気象豪雨の降雨量分布と重ねて、評価の推移と豪雨との関係を示した。大豪雨であった2010, 2014, 2018年の雨量分布は類似しており、後述の低評価増加地域と強雨域が重なる。

魚道機能回復事業が開始された2012年は、同図のよ

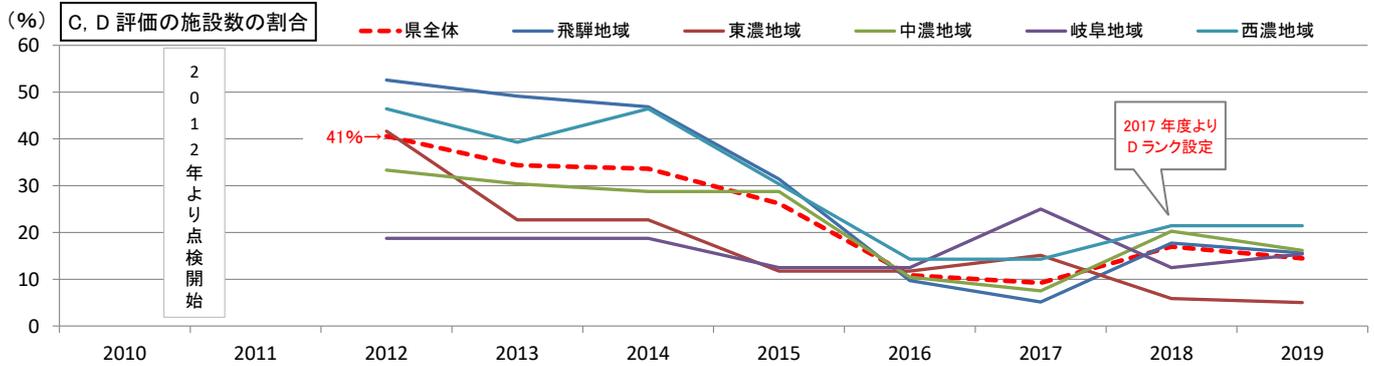
図-3 機能不良(C, D)評価魚道数の割合の推移

うに、前年と前々年に異常気象豪雨が発生し、図-3のように、遡上に支障を来す機能不全のC, D評価の施設数の割合が県全体で41%と高い。その後、魚道機能回復事業により機能不全の魚道は順次減少し、割合は下がってきたが、2018年の豪雨で約10%上昇した。県全体の推移は魚道数の多い中濃地域の動向に強く影響され、それよりも高率の地域は飛騨と西濃地域である。

魚道機能回復事業が始まった2012年以降、異常気象豪雨は2014年、2016年、2018年に発生している。補修が必要なC, D評価の施設数の割合は、機能回復事業の進展により、図-3のようにどの地域においても減少傾向にあるが、異常気象豪雨による増減が認められる。特に、2018年7月豪雨後の点検ではC, D評価施設数の割合は、前年度に比べ飛騨、中濃、西濃の3地域で増加し、明らかに降雨量分布と対応している。なお、2017~18年の岐阜、東濃地域における増減は、3ランクから4ランクへの評価変更に伴う揺らぎである。

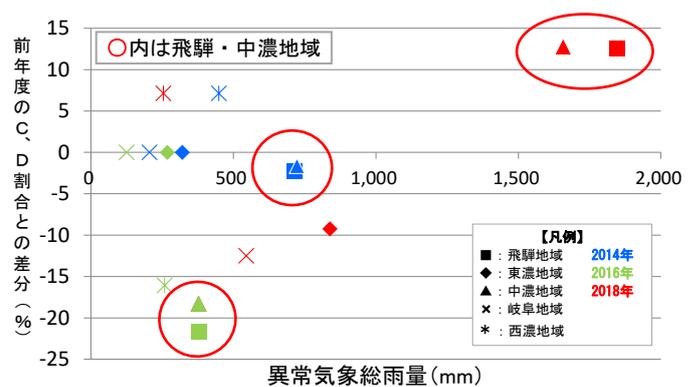
図-4 異常気象総雨量とその前後のC, D評価施設数割合の差分

つぎに、異常気象豪雨前後についてC, Dの施設数割合の差分を示すと図-4のようで、大豪雨に見舞われた飛騨、中濃地域では、差分は総雨量にほぼ比例して増加し、そうでない岐阜、東濃地域では、0か負の場合が多く、補修効果が持続していると推察できる。
