非塩害環境下における簡易ひび割れ補修工法の長期耐久性評価

金沢工業大学 学生会員 ○豊岡 希望 金沢工業大学 正会員 田中 泰司
住友大阪セメント株式会社 正会員 小松 桃子 住友大阪セメント株式会社 宮野 暢紘

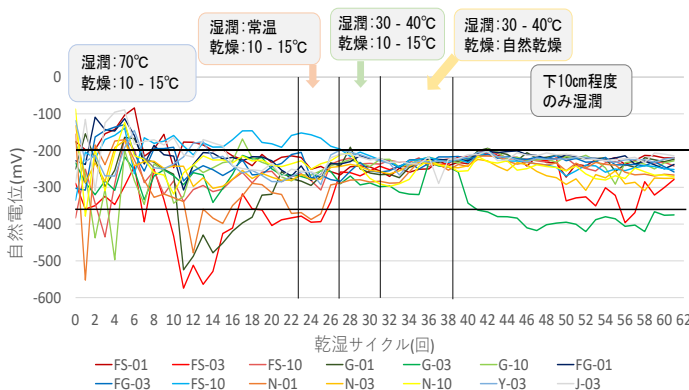
図2 自然電位の推移 (パターン1)

61 サイクル目までの自然電位の推移を図2及び図3に示す。サイクル数が進んでも腐食傾向が顕著に確認できなかったために、乾燥条件と湿潤条件の両方で何回か条件の調整を行ったものの、腐食が顕著に促進する条件を見出すまでには至らなかった。

パターン1、2のどちらの場合においてもG-03(含浸のひび割れ幅0.3mm)が最も腐食していると判断できる。その他の簡易補修材と補修材を施工していない供試体においては、自然電位の値に大きな差異は確認できなかった。
