風雨時の円柱構造物の 安定性評価について

住友重機械工業 正員○大藏 健 京都大学工学部 正員 松本 勝
 京都大学工学部 正員 白石成人 阪神高速道路公団 正員 北沢正彦
 京都大学工学部 正員 白土博通 KAIST 金潤石

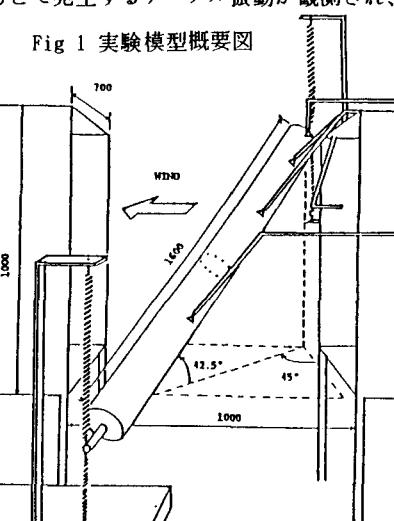
Fig 1 実験模型概要図

2. 実験概要 本研究では、ケーブル模型を Fig 1 のように風向に対し 3 次元的に設置した。ケーブル模型は、PE 管 160 mm φ および 80 mm φ、メタアクリル酸樹脂管 140 mm φ、アルミニウム管 140 mm φ の 4 種類を用いた。ケーブルはすべてケーブル長 1.6 m、重量 15 kg で実橋ケーブルの約 1/10 である。ケーブル模型は上下端をばね支持し、風向鉛直方向の 1 自由度とした。降雨はノズルにより水道水を散布した。この状態において、振動応答特性実験および減衰測定を行った。また、非定常圧力および平均圧力測定は、ケーブル表面に雨水の流路を想定したりプレットモデル人工的にを取り付けて現象を再現し測定を行った。またケーブルの姿勢は、Rain Vibration が発生しやすいといわれている、風向に対して下り勾配を持つ姿勢（正姿勢）のほかに風向に対して上り勾配を持つ姿勢（逆姿勢）についても実験を行いその挙動の差異を検討した。

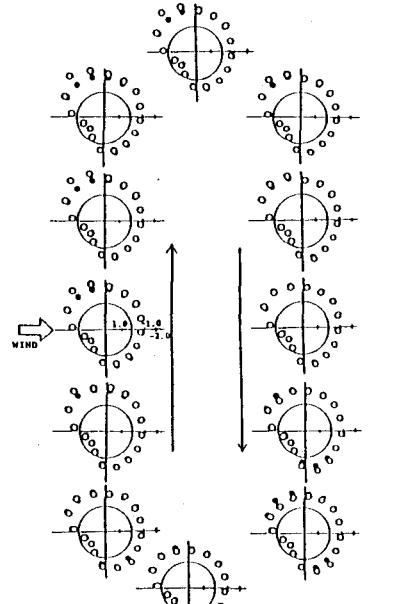
Fig 2 非定常圧力分布

から Rain Vibration 現象はケーブル上面にできる形成される流路が重要な役割を果たしているようである。非定常圧力測定の結果 (Fig 2) からも、ケーブル表面のリブレット付近、特に上面側のリブレット付近で圧力の変化が顕著であるのがわかる。また、振動中の振幅と圧力の位相差より、1 周期当たりの単位面積当たりの無次元仕事量を求めた。(Fig 3) これより、上面リブレットの直後より仕事量が大きくなっているのがわかる。一方逆姿勢の場合には、すべての模型 (PE160mm, 80mm、メタクリル酸樹脂、アルミニウム) において無雨時においても振動が発生した。(Fig 4) これは明らかに Rain Vibration とは異なる振動現象である。このように正姿勢と逆姿勢で挙動が大きく異なるのは、ケーブルが 3 次元的に配されていることに原因があると考えられる。正姿勢の無雨時・降雨時、逆姿勢の無雨時の風速一対数減衰率応答図 (Fig 5) を比較すると 3 ケースとも 10m/s 付近で減衰が一度大きく減少しているのがわかる。このような特性が、風向に対し 3 次元的に配されたケーブル挙動の一因になっている可能性があると思われる。また正姿勢と逆姿勢の挙動の差異は振動方向を風向に対して鉛直な方向にしたために連成振動となっていることに起因している可能性があり、実橋において発生する可能性はケーブルにある程度のサグが必要であると思われるが詳細については今後の検討に待ちたい。

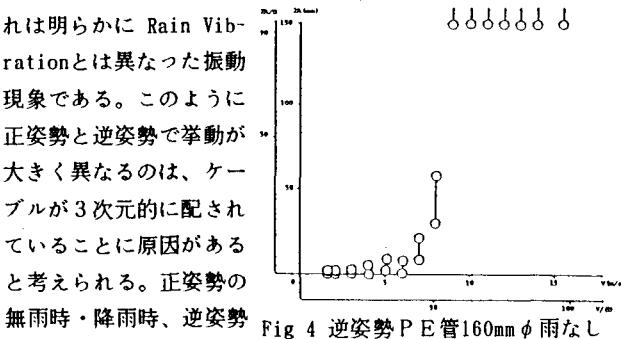
Fig 4 逆姿勢 PE 管 160mm φ 雨なし

の無雨時の風速一対数減衰率応答図

の場合の風速応答振幅

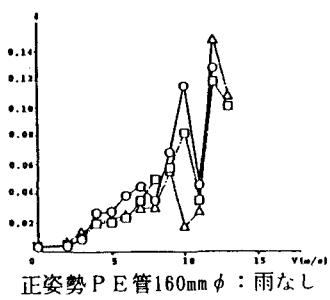
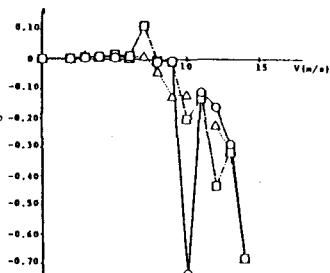
Fig 5 風速一対数減衰率 応答図

衰率応答図 (Fig 5) を比較すると 3 ケースとも 10m/s 付近で減衰が一度大きく減少しているのがわかる。このような特性が、風向に対し 3 次元的に配されたケーブル挙動の一因になっている可能性があると思われる。また正姿勢と逆姿勢の挙動の差異は振動方向を風向に対して鉛直な方向にしたために連成振動となっていることに起因している可能性があり、実橋において発生する可能性はケーブルにある程度のサグが必要であると思われるが詳細については今後の検討に待ちたい。

正姿勢 PE 管 160mm φ : 雨なし

逆姿勢 PE 管 160mm φ : 雨なし

--- ○ (2A=12mm)
--- □ (2A=16mm)
--- ▲ (2A=20mm)
