## ライフライン系の地震被害における道路と地下埋設管の相互影響

京都大学防災研究所 正 員 亀田弘行

## 1. はじめに

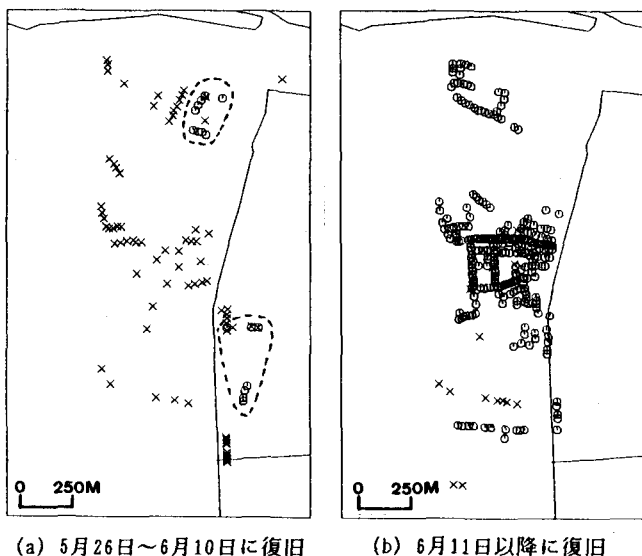
× 上水道配水管  
○ ガス低圧本支管

図2 配水管とガス低圧本支管の復旧箇所

図1をみると管の修修復旧（上水道配水管とガス低圧本支管）・供給復旧（上水道給水とガス開栓）ともに上水道の復旧の方がガスの復旧よりも早い。これはガスの復旧作業においては二次災害を防止するため、多段階の安全化対策を含む復旧手順となっていることが主たる理由と考えられる。その一方、図2(a)、(b)のように上水道配水管とガス低圧本支管の復旧期間を6月11日を境に前半・後半に区分して両システムの復旧箇所分布図をみると、ガスの復旧は上記のような理由から後半に集中しているが、前半のガス管被害復旧は配水管復旧箇所と重複しない場所で作業が行われている（図2(a)の点線内）。さらに、当時のガス管網ブロック化の方針やその背景となる被害状況<sup>1)</sup>を参考にすると、配水管の復旧がガス低圧本支管の復旧より優先されたことがうかがえる。
