セメントグラウトされたケーブルの腐食に関する実験

大阪大学工学部 正員 松井繁之 (株)NKK 正員○三輪恭久
大阪大学工学部 学生員 金本圭史 大阪大学工学部 正員 福本勝士

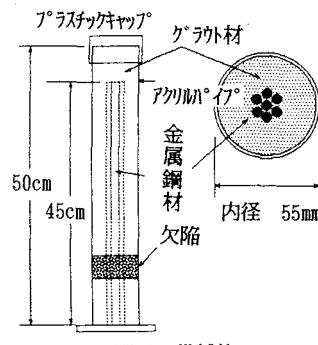
図-1 供試体

を与える試験槽に入れ、内部鋼材の腐食に関する実験を行った。供試体は斜張橋ケーブルを想定して、鋼材をアクリルパイプ内に入れ、セメントグラウトを充填したものである。アクリル管端部の片方は、アクリル板を接着剤で固定し、もう片方は、プラスチック製のキャップで覆った。供試体の形状寸法等を図-1に示す。供試体の種類は表-1に示すようにケーブル鋼材の種類、充填グラウトの配合、充填度の違い、被覆管の欠損の有無等の要因を考慮し、80本用意した。試験槽は、タバイエスペック製恒温恒湿器PR-4FPを用いた。温度、湿度の設定条件については表-2に示す。
