大阪付近の地盤特性と鉄道構造物の検査視点

J R西日本 正 松下 英教 須貝 清行

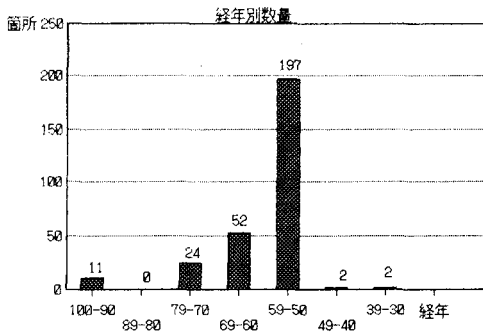
図-1 経年別橋梁箇所数

この地区を走る当社の路線には、明治7年に一部が開業された大阪環状線や東海道本線があり、建設年次の違いから施工方法も多種に及んでいる。また、土木技術の発達していない時代でもあり、橋梁基礎の支持地盤は沖積層に木杭を施工したものとなっている(図-1、2)。

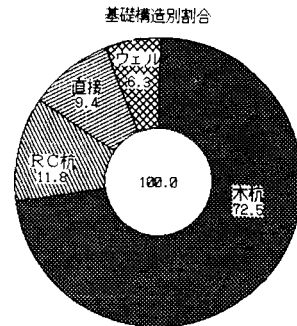
図-2 基礎構造別割合

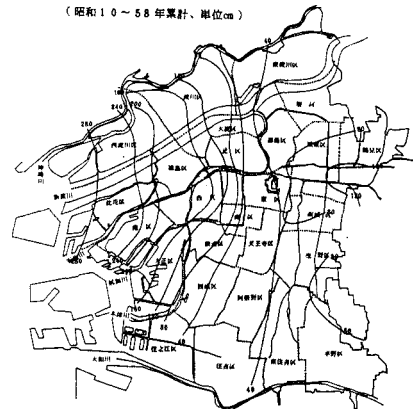
大阪市内の累積沈下等量推定図  
(昭和10～58年累計、単位cm)

図-3 大阪市内の累積沈下等量推定図<sup>2)</sup>

地盤沈下の主因は前述したとおり、地下水の採取による軟弱粘土層の圧密沈下によるもので、昭和6年頃から進行していた沈下は、戦争直後、一時は停止していたが、工業生産の増大と好況によるビル街の冷房施設の普及により再び沈下が激化し、最大で280cmを超えており地下水採取規制により昭和38年頃から徐々に沈静化の傾向を示し、大阪市域や北摂地域ではほとんど見られない。図-3に大阪市内の累積沈下等量推定図を示す。
