関西大学工学部 正会員 坂野 昌弘 関西大学工学部 正会員 三上 市藏
 栗本鐵工所 正会員 村山 弘 関西大学工学部 学生員○三住 泰之

近年、鋼製橋脚の耐震性能の検討を目的とした繰返し載荷実験が幾つかの研究機関で行われている¹⁾²⁾。その結果「薄肉要素の局部座屈」とともに「基部の低サイクル疲労」が主な破壊様式として報告されている。前者については比較的多くの研究がなされているが、後者についてはほとんど行われていない。本研究では、地震時に作用する比較的大きな荷重の繰返し回数が十回前後と考えられることから、その程度の回数で破壊が生じるような領域をねらって繰返し載荷実験を行い、鋼製橋脚基部の超低サイクル疲労挙動について検討する。

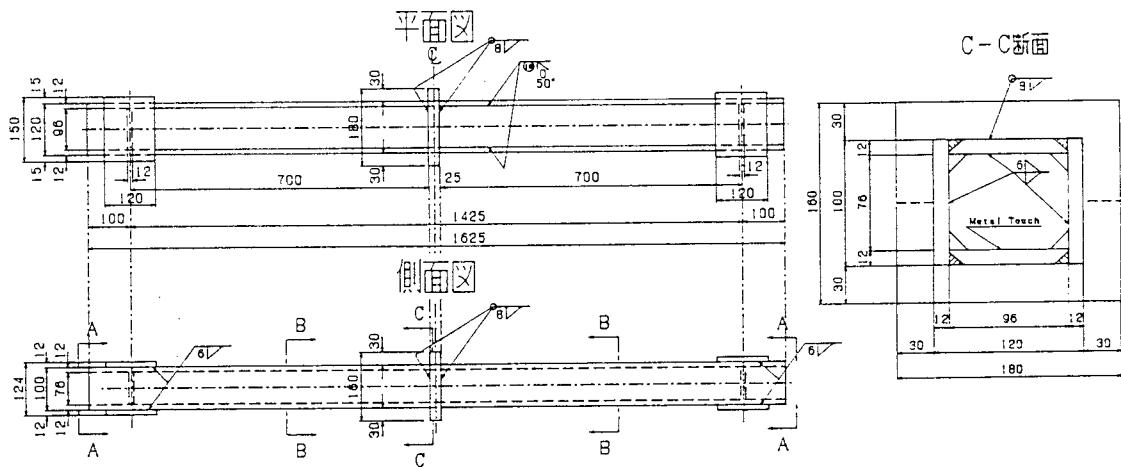
図1 試験体の形状・寸法

試験体の形状・寸法を図1に示す。この試験体は箱型断面の橋脚柱の角継手部が、ベースプレートを貫通する部分をモデル化したものである。長手方向の柱が中央部のベースプレートを貫通している。両端付近のソールプレート取付部を支点とし、中央のベースプレートに図中の鉛直方向に繰返し荷重をかけた。載荷試験は、載荷点の変位が±50mm(±8δy)となるような変位制御で行った。現在のところ試験を終了した試験体は1体だけである。載荷中は、半サイクルごとにベースプレート貫通部の磁粉探傷試験を行い、亀裂の発生、進展状況を確認している。

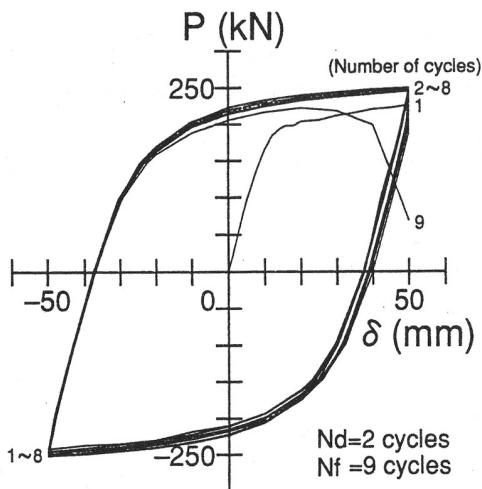
図2 荷重Pと載荷点の変位 δ の関係

図2に荷重Pと載荷点の荷重方向の変位δとの関係を示す。1回目から2回目にかけて最大荷重点が上昇しており、繰返し硬化現象が認められる。2回目以降8回目までは定常的なヒステリシスループを描いており、9回目の載荷中に急激に耐荷力が減少している。図3に亀裂の発生、進展状況を示す。2回目の載荷中にベースプレートと柱を接合するすみ内溶接と、ウェブとフランジを接合するレ型溶接との交差部のレ型溶接側止端部4ヶ所全てにおいて、長さ3mm～16mmの亀裂が発見された。図3(a)は3回目のときの写真である。亀裂はレ型溶接部のほぼ幅全体に進展している。6回目(図3(b))では、亀裂の表面長さはほとんど変わらないが、亀裂の開口量は大きくなっている。深さ方向に亀裂が成長している様子がわかる。図3(c)に示すよう

に、9回目の載荷中に亀裂はフランジの幅方向に急速に進展し、フランジを破断させている。このような亀裂の発生、進展による破壊の進行状況は、図2に示す全体的なP- δ 関係からは伺い知ることはできない。

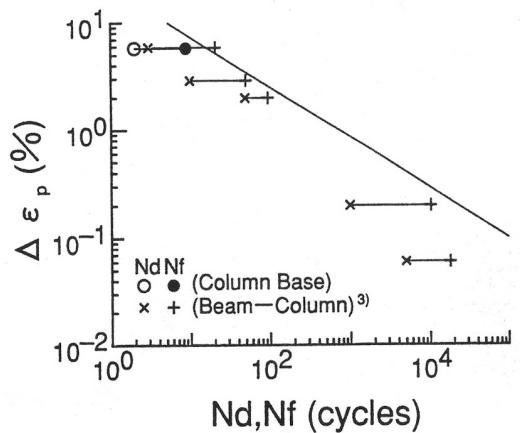
図4 塑性ひずみ範囲 $\Delta \varepsilon_p$ と寿命 N_d, N_f の関係

図3に示すように、亀裂発生位置から1cm離れた位置にひずみゲージを貼付け、繰返し載荷中のひずみ挙動を観察した。図4に亀裂を発見したサイクルの塑性ひずみ範囲 $\Delta \varepsilon_p$ と亀裂発見寿命 N_d および破断寿命 N_f との関係を示す。図中の斜めの直線は砂時計型試験片の亀裂発生寿命について求められた関係⁴⁾であり、×と+は隅角部³⁾の5体の試験体から得られた結果である。今回得られた基部の寿命は、同じような $\Delta \varepsilon_p$ の隅角部の寿命に比べて、短寿命側となっている。この違いは主に、基部と隅角部のディテールの違いによるものであると考えられる。
