大阪大学大学院 学生員○正岡 孝  
大阪大学工学部 正 員 松井繁之  
大阪大学工学部 正 員 福本湧士

1. はじめに 土木構造物は、風雨・日光・塩化物などの環境要因を受け劣化が進行する。鋼構造物においては、大気中の酸素、降雨による水分が発生要因となる腐食が主な劣化であり、一般に鋼材表面に塗装を施すことにより、自然環境下において存在する様々な腐食要因による劣化を防ぎ耐久性の向上を図っている。したがって鋼構造物の環境劣化に対する耐久性は、塗膜の健全性に大きく支配されているとも言える。塗膜劣化に関する調査研究は従来様々なものが行われてきているが、この研究では、劣化がよく見られるボルト添接部に着目して、その特有の形状が塗膜に及ぼす影響を考慮して、劣化が起きやすいと思われる箇所に形状改良を施したボルト・ナットを用意し、添接部塗装の耐久性評価のための環境促進実験を行った。

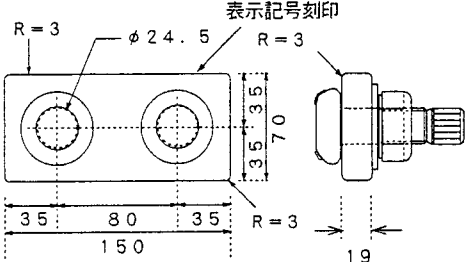
図－1 ボルト添接部型供試体（Tボルト使用）

2. 実験概要 ボルト添接部における塗膜劣化特性を評価するための供試体として、添接部をモデル化した供試体（図－1）を用意した。その供試体に使用したボルトは、六角高力ボルト（Hボルト）、Hボルトに防錆処理を施した防錆ボルト（Bボルト）、頭の丸いトルシア型ボルト（Tボルト）である。また、使用したナットは、通常の高力ボルト用のナット、通常のナットに防錆処理を施したもの、ナットのエッジに3mmのR処理を施したもの、R処理に加えて、ボルト孔の内側にある「面取り」を取り除いたものや、ナットと座金の接触面にある「座」を取り除いたものを用意した（図－2）。

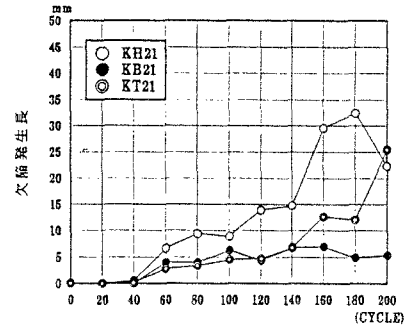
ボルト余長部劣化長 (海洋環境)

図-4 形状改良箇所の劣化状況 (海洋環境)

①全体的に見ると、ボルト余長部で劣化が多く確認されている。これはボルト余長部に存在するネジ山のその独特の形状によるものと考えられる。

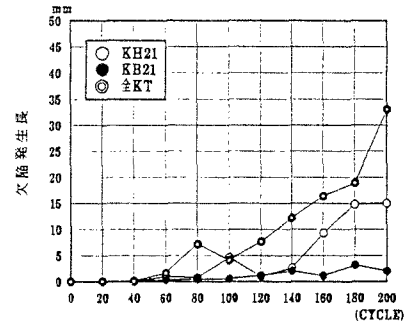
ナットエッジ部劣化長 (海洋環境)

⑤形状改良の効果は明らかに期待できるが、供試体の個体差等により現段階でははっきりとした形では現れてきていないと思われる。劣化の程度も考慮しつつ、今後も続けて追跡していく必要があるものと考えられる。
