大阪大学大学院 学生員 ○正岡 孝 大阪大学工学部 正会員 松井繁之  
大阪大学大学院 学生員 大西弘志 大阪大学工学部 正会員 福本嘯士

1. はじめに 建設後、供用開始された鋼構造物は、温度、湿度、太陽光、塩分などといった様々な環境要因にさらされている。一般に、鋼構造物上には、環境劣化を防ぐ目的で塗装が施されており、鋼構造物の耐久性は、塗装の耐久性に大きく依存している。本研究では、鋼構造物塗装の環境劣化機構と耐久性評価の確立を目的として、実橋梁で塗装劣化が顕著に見られるボルト添接部に着目して、添接部をモデル化した小型供試体で環境促進実験を行うことによりその劣化特性を評価した。また、この結果を基に、材料的側面から塗膜の物性（破断強度、伸び性能など）の環境劣化による変化が塗装劣化に与える影響、力学的側面から形状変化部に発生する塗膜のひずみが塗装劣化に与える影響を調べた。

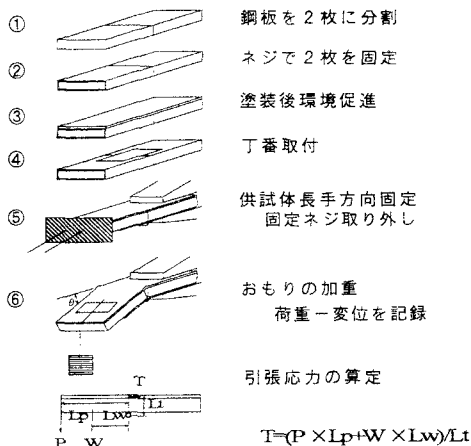
図－1 塗膜物性実験概要

3. 塗膜物性実験 塗膜物性実験とは塗膜が素地鋼材上に付着した状態で破断強度、伸び性能等を評価できるように考案した実験である。実験概要を図－1に示す。塗装は、添接部供試体同様、阪神高速道路公団塗装系F-1（フタル酸上塗）、F-2（塩ゴム上塗）、F-3（ウレタン上塗）を用いた。また、環境促進実験は光環境、通常環境、複合環境について行った。

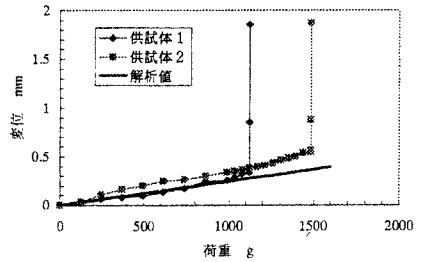
図-2 荷重-変位曲線（F-3 塗装系）

無促進時の荷重－変位関係を図－2に示す。載荷直

後は、比例関係を示さないが、その後は破断直前までほぼ比例関係を示すことがわかる。また、破断時に、無促進のものは塑性化を示す現象が見られるが、環境促進後はその傾向を示さず、脆性的な破断に至ることが確認された。

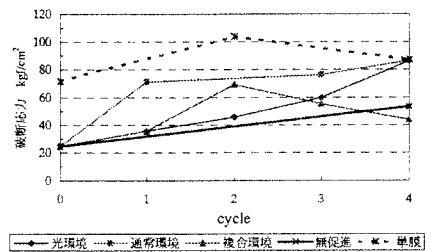
図-3 破断応力の変化（F-2 塗装系）

次に、破断応力、破断時変位量の変化を図-3、4に示す。これにより、環境促進により破断強度の増加がみられ、実験開始と終了時との値（無促進のもの）とを比較しても、高い値を示していることがわかる。これは、塗膜が硬化乾燥していく過程（重合・縮合）が加速されているためと考えられる。また、F-2の複合環境下においては、無促進より値が低いものもあり、これは劣化がかなり進み始めていることを示している。また、破断時変位量の変化においては、特にF-2において伸び性能の減少が確認される。従って、F-2は環境劣化により伸び性能を失いやすい塗膜であると考えられる。

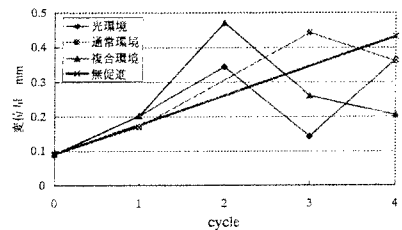
図-4 破断時変位量の変化（F-2 塗装系）

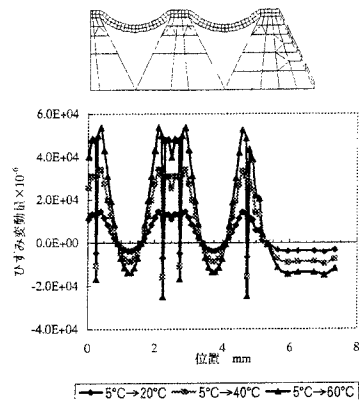
図-5 塗膜のひずみ変動量（ネジ山）

**5. 形状変化部での局部ひずみ**<sup>1)</sup> 形状変化部で特に劣化の見たれたコーナー部、ネジ山部をモデル化して、温度変化によって塗膜に生ずるひずみの変動量を数値解析により調べた（図-5）。塗膜と鋼材との間にすき間ができたモデルでは、塗膜と鋼材の接着部分において局部ひずみが見られる。これは、環境促進実験で確認された塗装の劣化位置と類似しており、形状変化部での劣化は、形状に起因する塗膜の付着欠陥によって起こるものとも考えられる。
