京都大学 工学部 正会員 木村 亮  
 京都大学 大学院 学生員 ○福林良典

### 1.はじめに

先の阪神・淡路大震災の影響を受けて、阪神地方の場所打ち杭にクラックが入っていることが報告されている。これらの杭に対し早急に、被害の程度にあわせて的確な対策を施さなければいけない。そのために杭の損傷の程度と、水平耐力の低下の度合との関係を定量的に把握する必要がある。本実験では遠心場において、場所打ちコンクリート杭を想定したピアノ線モルタル模型群杭に対し、繰返し水平載荷実験を実施し水平耐力を求めた。繰返し幅を変化させ、杭の損傷の程度を表現し、繰返し幅と水平耐力、終局状態の関係を調べた。

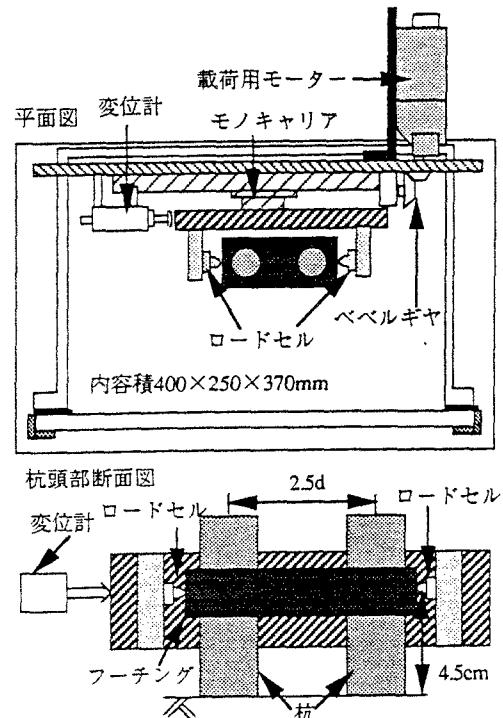
Fig.1 実験装置

実験装置をFig.1に示す。モーターを順回転、逆回転することで繰返し載荷を実施した。杭頭はフーチングによる固定とし、杭間隔は杭径の2.5倍である。

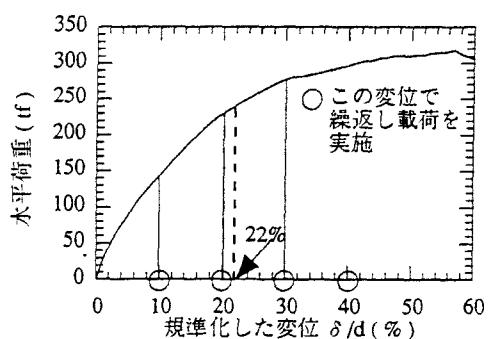
Fig.2 一方向載荷時の荷重～変位関係と繰返し幅

まず一方向載荷時の荷重～変位関係をFig.2に、両対数表示したものをFig.3に示す。Fig.3での折れ点Cの変位で杭にクラックが入り、折れ点Yの変位では引張り鉄筋が降伏し、折れ点Uでは終局状態にあると考えられる<sup>1)</sup>。C, Y, U点を考慮して、本実験での繰返し幅はFig.2に示すように、10%, 20%, 30%, 40%とした。

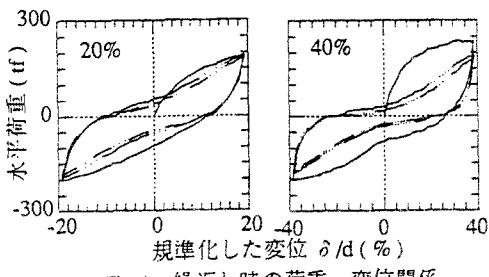
Fig.4 繰返し時の荷重～変位関係

Fig.4に20%, 40%で繰返し載荷したときの荷重～変位関係を示す。繰返し幅が20%の時は各サイクルで荷重の変化はわずかである。40%で繰返した時は1サイクル目から2サイクル目にかけて大きく荷重が低下している。

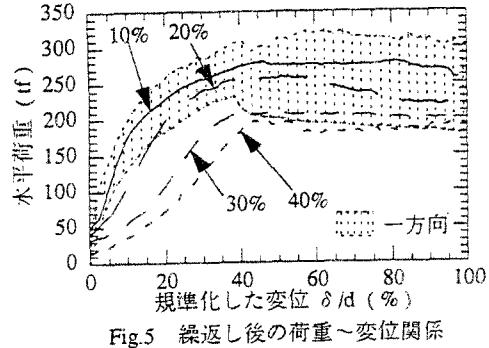
Fig.5 繰返し後の荷重～変位関係

次に繰返し後杭径の100%まで載荷したときの荷重～変位関係を、全ての繰返し幅について一方向載荷実験結果とともにFig.5に示す。一方向載荷時の実験結果は、3回の実験結果の範囲を幅をもって示す。10%，20%，30%は2回実施した結果の平均値

を示しており、40%は1回実施した実験の結果である。10%，20%では繰返した時は一方向載荷時の平均的な挙動を示しております。30%，40%で繰返し時はその下限値をとる。

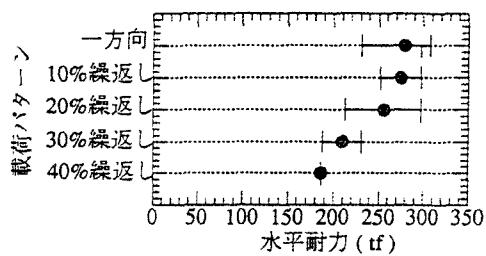
Fig.7 繰返し幅と水平耐力

Fig.7では各繰返し幅での水平耐力を比較している。ここでは水平変位が40%での荷重を水平耐力とした。複数回実施した実験の結果をすべて示し、黒丸はその平均値である。一方向載荷時、10%，20%繰返し時の水平耐力はほぼ同じであり、30%，40%繰返し時ではそれより低下する傾向が見られる。

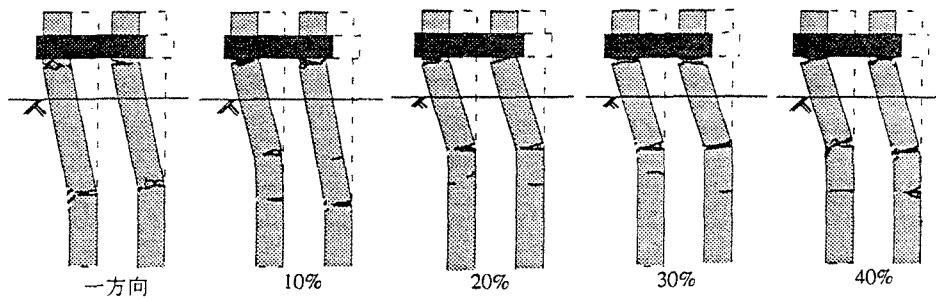
Fig.6 杭のスケッチ

Fig.6は各載荷実験終了後の杭のスケッチである。繰返し幅が大きくなるにつれ、終局限界状態での損傷度が大きくなっている。
