立命館大学大学院理工学研究科 学生員○小林 香木
立命館大学理工学部 正会員 尼崎 省二

コンクリート構造物を補修・補強するために、炭素繊維シート接着工法がある。しかし、構造物への繰り返し荷重の作用や施工不良などにより炭素繊維シートは剥離する場合があり、その部分は補強効果を低減させる。本研究では、赤外線サーモグラフィー法により炭素繊維シートの剥離探査を行い、測定距離、空隙寸法および厚さが剥離探査におよぼす影響を検討した。

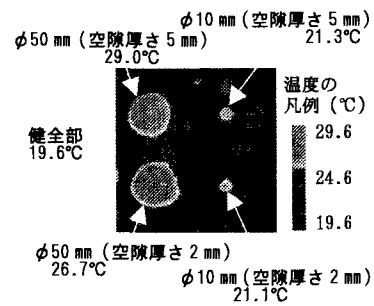
図-2 シート1層・測定距離8m

炭素繊維シートの剥離探査結果の一例として、炭素繊維シート1層の供試体を $\ell=8m$ で測定したときの測定開始から3分後の熱画像を図-2(a)に示す。すべての欠陥部が明確に探査可能であることがわかる。また、同過程での温度経時変化を図-2(b)に示す。日射過程では、日射直後から欠陥部温度は健全部温度より高くなり、すべての欠陥部は探査可能であった。日射遮蔽から50秒後には、φ50 mmの欠陥部温度は空隙厚さに関係なく健全部温度より低く探査可能であったが、φ10 mmの欠陥部は健全部との温度差が小さく、探査不可能であった。本実験では健全部と欠陥部の温度差が0.2°C以上で両者の区別が可能であると判断した。

(a) 3分後の熱画像

(b) 温度経時変化

日射中において、φ50 mmとφ10 mmの欠陥部温度を比較すると、空隙

厚さに關係なく $\phi 50\text{ mm}$ の欠陥部は、 $\phi 10\text{ mm}$ の欠陥部に比べ、高温である。健全部と欠陥部の温度分布を、日射後の経過時間による供試体表面温度の比較を図-3に示す。欠陥部寸法が小さい場合、その部分は周囲の健全部温度の影響を受けやすく、欠陥部寸法が大きい場合に比べ、温度上昇は小さい。また、日射によって高温になると、実際よりも大きく探査されると考えられる。
