京都大学大学院工学研究科 学生員 ○徳永 智宏  
 京都大学防災研究所 正会員 戸田 圭一  
 京都大学防災研究所 正会員 井上 和也  
 京都大学大学院工学研究科 学生員 川池 健司

1. はじめに： 本研究は、ハイカーやキャンパーの思わぬ水難事故防止のため、河川親水域が短時間豪雨によっていかに危険な状況になり得るかを、流出解析、氾濫解析といった水理解析手法を駆使することにより明らかにするものである。降雨強度と親水域の水深や流速の時間変化を整理することにより、最終的には親水域の危険性を分かりやすく表示することを目指している。

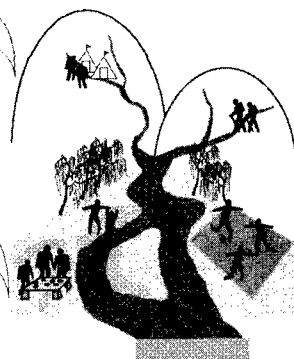
図3 モデル概念図

上流域の渓谷部のキャンプ場やハイキングルート：流出解析の下流端を対象地点に設定し、1次元の流出解析結果から得られる水深、流速の時間変化を把握する。

柵野公園周辺部の水辺空間：平面2次元氾濫モデルを用いて、バーベキューサイトや河川内の水遊び空間といった局所的な地点での水深、流速の時間変化特性を明らかにする。

法により流出解析を行った。そして柵野公園周辺部については、公園上流端地点の流出流量を境界条件として一般曲線座標を用いた平面2次元氾濫解析を実施し、親水空間の水深、流速の時間変化を考察した。解析手法の詳細は参考文献1)に譲る。一方、上流域のキャンプ場や親水域では、流出解析の下流端を対象地点に設定し、1次元の流出解析結果を基に流速、水深の時間変化を把握した（図3参照）。流出解析では流出率を一律0.7と仮定し、初期損失などは考えていない。なお1999年6月の柵野公園の浸水実績と氾濫解析結果の比較から等価粗度は0.8と設定している。
