大阪大学大学院
大阪大学大学院
大阪大学大学院

学生員 ○藤森 由浩
正会員 石川 敏之
正会員 大倉 一郎

2. 試験析

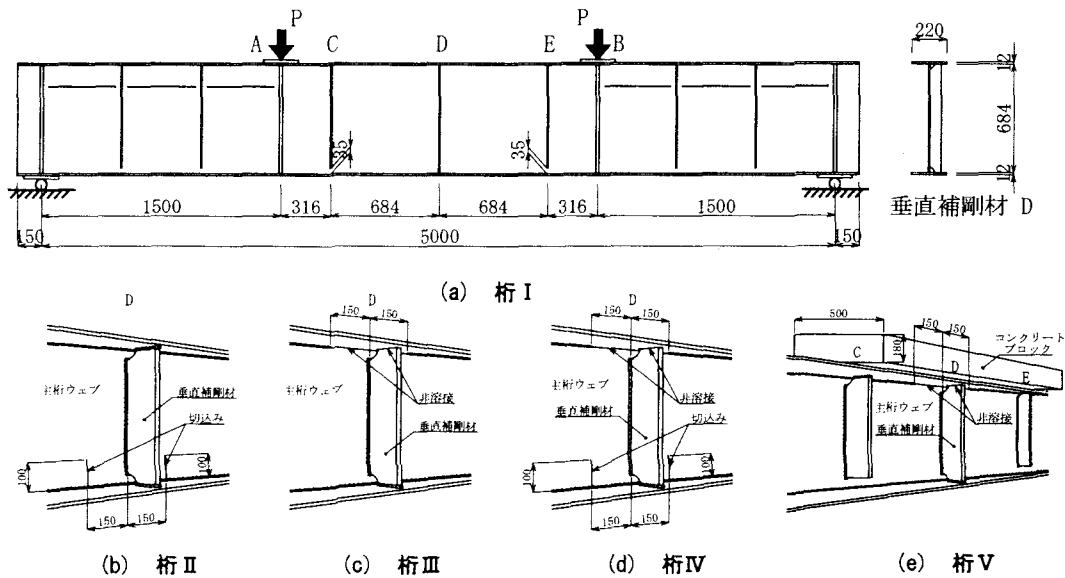
図-1 試験析

試験析は図-1に示す5体である。点CとEの間の二つのパネルを試験対象とし、等しい大きさの荷重を点AとBに載荷した。析の両支点をローラーで支持した。析Iは亀裂を設けない基準析である。析IIはガセットプレート端から発生する亀裂を想定し、ウェブにレーザーで0.65 mmの幅で切込みを入れた。切込みはウェブ下縁から100 mmとした。析IIIはウェブギャップ板と上フランジおよび上フランジとウェブの溶接線に沿って発生する亀裂を想定し、上フランジとウェブの溶接を行わない非溶接区間を設けた。析IVは、析IIと析IIIの両方の亀裂を有する析である。析Vは、RC床版が上フランジとウェブの溶接線に沿って発生する亀裂に与える影響を調べるために、上フランジにコンクリートブロックを設けた析である。コンクリートブロックと上フランジは、スタッド（径22 mm、高さ100 mm）を用いて固定されている。

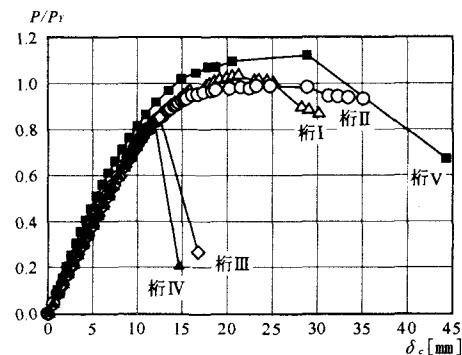
図-2 $P/P_Y - \delta_c$ 関係

試験結果を図-2に示す。縦軸は、載荷荷重Pを鋼析の降伏荷重 P_y で除した値であり、横軸は支間中央のたわみである。析IIは析Iに比べ終局強度は幾分低下したが、最大荷重到達後の荷重の低下は析Iよりも析IIの方が小さかった。析IIIとIVは、降伏荷重の83%の荷重に達した後、荷重が急激に低下した。コンクリートブロックを有する析Vは、降伏荷重を超えるまで荷重の低下が見られず、載荷点の外側がせん断座屈を起こしたために試験を終了した。

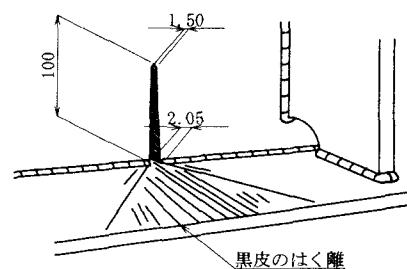
図-3 桁IIの下フランジの様子

図-3に試験終了後の桁IIの下フランジの様子を示す。図に示すように、切込み近傍の下フランジには、黒皮をはく離させるような大きな引張ひずみが発生していた。桁Iの下フランジには黒皮のはく離は見られなかった。したがって桁IIの最大荷重到達後の荷重の低下が桁Iと比較して小さかった原因は、桁Iでは上フランジに損傷が集中したが、桁IIでは上フランジの局部座屈と下フランジの大きな引張りひずみがそれぞれ発生したことにより、上下フランジの損傷の均衡が保たれたためであると考える。

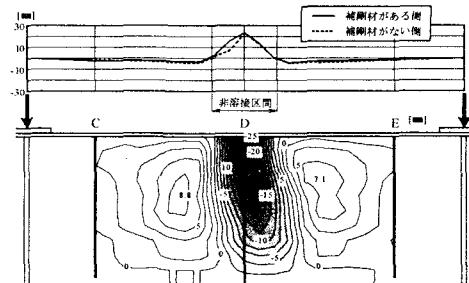
図-4 桁IIIの残留変形

桁IIIの上フランジの残留変形とウェブの残留面外変形を図-4に示す。最大荷重に至るまで、点Dの上フランジは下方向に変形し、最大荷重に到達すると同時に上方向に変形した。桁IVも桁IIIと同じ結果であった。したがって引張り側のウェブに設けた切込みは、桁IVで発生した急激な荷重の低下に影響を与えていない。

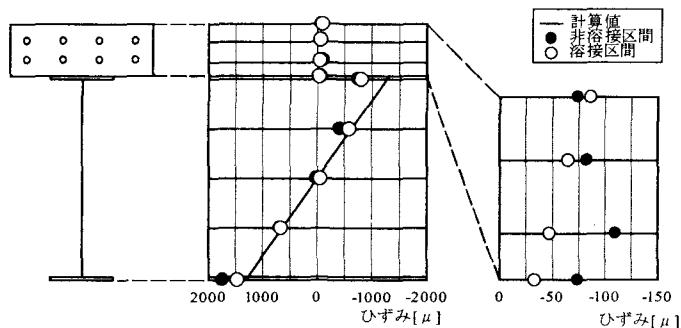
図-5 桁Vの断面のひずみ分布

$P/P_Y=1.0$ のときの桁Vの断面のひずみ分布を図-5に示す。図の計算値は、構造力学から計算されるひずみである。鋼桁の上フランジと圧縮側のウェブのひずみは、ウェブと上フランジが溶接されている区間よりも非溶接区間の方が小さい。しかし、コンクリートブロックの下部と鉄筋のひずみは、溶接区間よりも非溶接区間の方が大きい。これは、溶接区間で鋼桁が担っていた圧縮力の一部を非溶接区間ではコンクリートブロックが受け持ったためである。このことが、桁Vでは、降伏荷重以下で荷重が低下しなかった原因であると考える。
