大阪工業大学大学院 学生員 ○鍛治 塩太
 S R G タカミヤ株式会社 非会員 田中 浩司
 京都大学防災研究所 正会員 武藤 裕則

淀川流域は大阪、京都、滋賀、兵庫、奈良、三重の2府4県にまたがる大水系であり、日本の淡水魚の宝庫と言われており魚類だけではなく様々な生物が生息している。淀川楠葉付近では1980年代に楠葉ワンド群が干上がり消滅し、2002年、2003年には2つのワンドが復元された。本研究では復元された楠葉ワンドの流れと土砂堆積量の観測を実施した。また、楠葉付近の砂州は洪水や河川工事により形状変化や植生変化を繰り返してきた。砂州上の土砂堆積、侵食量の観測を行い、砂州の変化や植生分布の変化の把握に利用する。

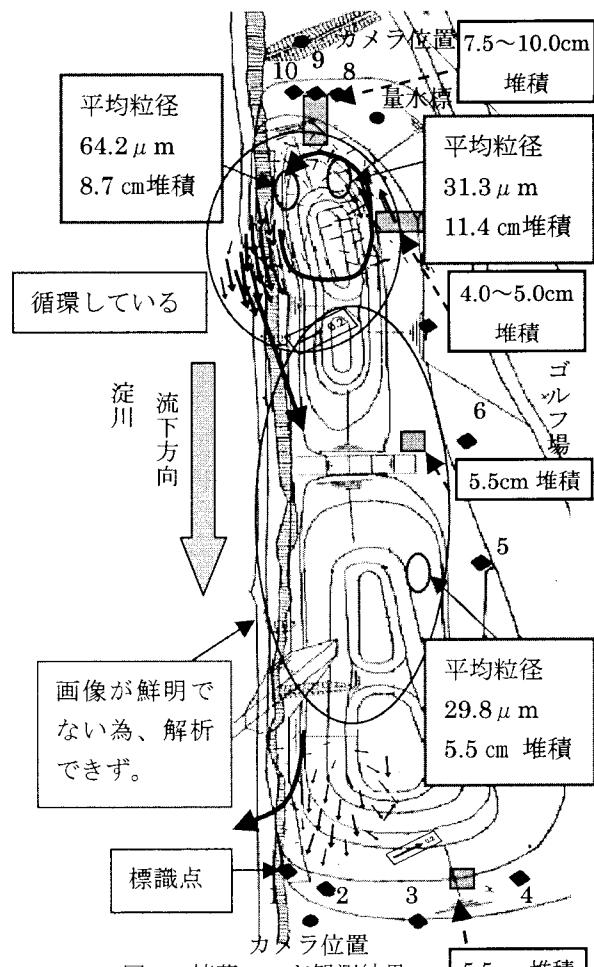
図-5 楠葉ワンド観測結果

淀川楠葉付近の空中写真より、1948年に見られた五つの楠葉ワンドが河川工事や洪水により1970年頃には全て見られないようになった。楠葉ワンドでの堆砂量の観測では、1号ワンドの方が2号ワンドよりも多く堆積していた。これは、本川から流入した土砂が1号ワンドで沈降し、残りの流砂が2号ワンドで堆積するためと考えられる。堆積砂の粒度分析より1号ワンド上流部の本川側には粗粒土砂が堆積しており、1号ワンドと2号ワンド共にゴルフ場側には細粒土砂が堆積していた。LSPIV解析により1号ワンド内には循環流が見られた。2号ワンドでは本川に流入する部分に向けて流速は大きくなっているのがわかった。楠葉砂州での堆積、侵食による観測では、洗掘と堆積の大小が砂州の変形に大きな影響を与えていたことがわかった。

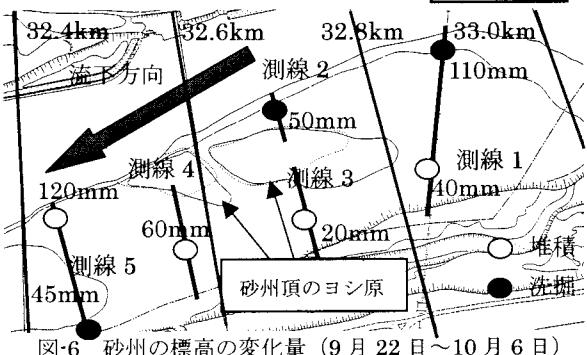
図-6 砂州の標高の変化量（9月22日～10月6日）

観測結果から、堆積と洗掘の変化の大きい場所を図-6に示した。測線1と2の本川近くでは侵食傾向が大きい。測線2,3,4の本川タマリ付近では堆積傾向が大きい。測線5では、本川より堆積し、高水敷近くでは濁筋が発達し、侵食されている。
