第 部門 新潟県中越地震における道路被害の道路機能への影響

大阪大学工学部 学生員 江川 祐輔  
 大阪大学大学院工学研究科 正会員 常田 賢一  
 大阪大学大学院工学研究科 正会員 小田 和広  
 大阪大学大学院工学研究科 正会員 鍋島 康之

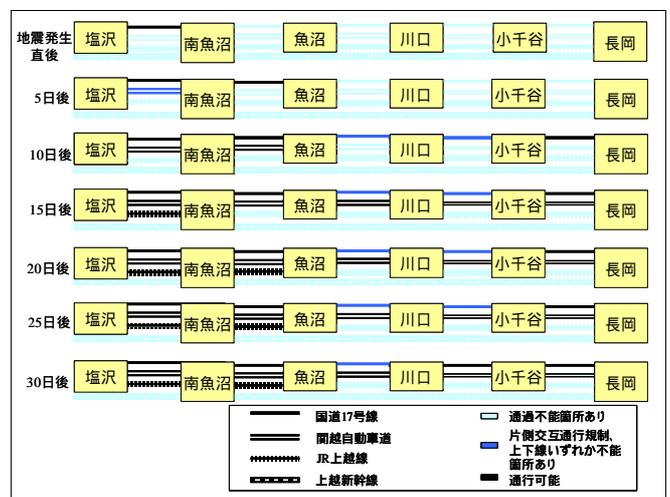
図-1 交通機関別の供用性の変遷

図-1 は、各交通機関の供用性の変遷を表したものである。図-1 より、国道17号線や関越自動車といった道路交通の方が、JR 上越線や上越新幹線といった鉄道交通よりも、供用性の回復が早かったことがわかる。

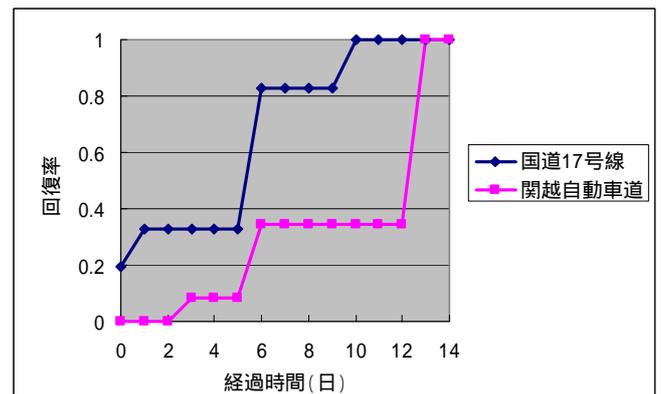
図-2 回復率の変遷

また、国道17号線と関越自動車に関して、各リンクの通常時の交通量をリンク全体の合計交通量で除し、それらが供用性の回復にともない累加していくものを回復率と定義し、両者の回復率の変遷を比較した。比較の結果は図-2 に示すとおりである。この図より、国道17号線の方が、関越自動車道よりも供用性の回復が早かったことがうかがえる。

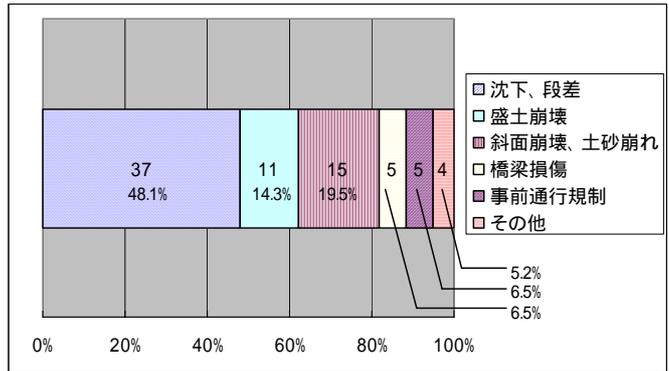
図-3 国道における全面通行規制箇所数とその原因被害形態の内訳

国道における全面通行規制の箇所数とその原因となる被害形態の内訳は、図-3に示すとおりである。全面通行規制の原因となる被害形態は「沈下、段差」が最も多く、次いで「斜面崩壊、土砂崩れ」、「盛土崩壊」が多く、これらが、全体の8割を占めている。また、全面通行規制の箇所数の規制開始からの経時変化は図-4に示すとおりである。この図より、「沈下、段差」による通行規制は短期間で急減したことが、「斜面崩壊、土砂崩れ」、「盛土崩壊」に起因する通行規制の多くは規制期間が長期に及んだことが、「橋梁損傷」に起因する通行規制は短期間であったことがわかる。

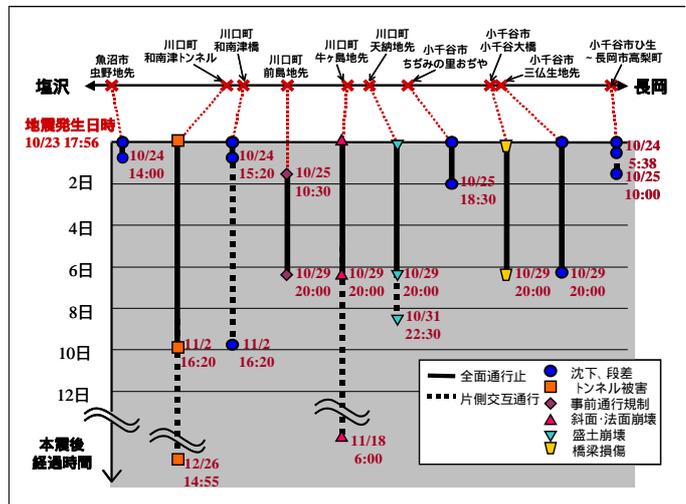
図-5 国道17号線における通行規制状況

一般に道路機能上の重要度が高いとされる直轄国道である国道17号線における通行規制状況は、図-5に示すとおりであった。地震発生直後における盛土被害に起因する通行規制が顕著である。また、トンネル被害や斜面・法面崩壊による通行規制が長期に及んでいることがわかる。
