第 I 部門 リベット頭部が腐食損傷したリベット集成部材の曲げ耐荷力に関する実験的研究

大阪市立大学工学部 学生員 ○堀 嗣輔
 大阪市立大学大学院 正会員 山口 隆司
 大阪市立大学大学院 正会員 松村 政秀

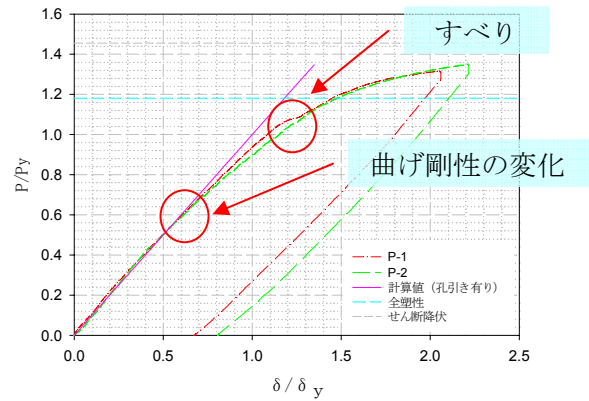
図-3 荷重-変位曲線

図-3 には供試体中央における荷重-変位曲線を示す。荷重は下フランジが降伏する時の降伏荷重 P_y で、変位はそのときのたわみ量 δ_y で、それぞれ無次元化している。なお、 P_y は材料試験から得られた σ_y をもとに、初等はり理論によって算定¹⁾している。表-1 には、下フランジの降伏、およびすべりが発生したときの荷重および変位についてまとめている。

図-3 より、 $P/P_y=0.6$ までは損傷の有無にかかわらず剛性は理論剛性と一致している。計算より求まる下フランジの降伏荷重よりも小さい $P/P_y=0.6$ 以降で供試体の剛性が理論剛性よりも低下している。この原因は、リベット孔周り応力集中したためである。

さらに、供試体 P-1 に比べ P-2 の剛性の低下が大きい。これは、リベット頭部が健全な場合には桁の変形に伴うリベットの抜け出しが防止されていたのが、損傷がある場合には、写真-4 および図-4 に示すようなき裂が発生したため、剛性の低下がより顕著に発生したと考えられる。しかし、 $P/P_y = 1.1$ 付近で供試体 P-1 の変位が大きく増加している。その後の供試体 P-1 および P-2 は同じ挙動となることから、この原因は、リベット部でリベット孔周りの応力集中とそれに伴うフランジの伸び変形により、ずれが生じたためだと考えられる。

また、 $P/P_y=1.3$ で、着目パネル以外のパネルにてせん断降伏したため、本実験では最大耐力まで載荷できていないが、そのため、下フランジに大変形が発生した場合には、損傷リベット頭部のき裂がより顕著に進展し、桁の耐力挙動に大きな影響を与えた可能性がある。
