近畿大学理工学部      学生員    ○大戸   佑介      西日本旅客鉄道（株）      正会員      木村   元哉  
近畿大学理工学部      正会員      東山   浩士      （財）鉄道総合技術研究所      正会員      坂本   達朗  
西日本旅客鉄道（株）      正会員      中山   太士      大阪工業大学構造実験センター      フェロー      松井   繁之

このことから、新たな防食工法としてガラス繊維シート工法を取り上げ、鋼鉄道橋の一般部に施されている塗装系 B-7 および塗装系 G-7 の耐久性と比較するため、繰返し載荷試験を実施した。

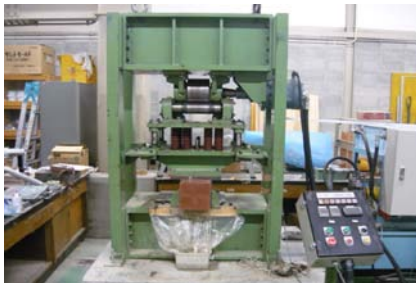
写真-2 簡易耐久性試験機

試験機の外観を 写真-2 に示す。本試験では、最小荷重 20kN、最大荷重 108kN の繰返し荷重を 5Hz で載荷した。また、繰返し載荷試験中には、河川橋りょうの架設環境を再現するため、試験片表面への散水および珪砂の散布をまくら木両側から適宜行った。散水方法はまくら木側面に設置したチューブを滴下速度 50ml/min に調整して散水した<sup>1)</sup>。なお、試験片表

面に滞水するように、膜厚測定部にはゴム系接着剤にて土手を作製した。また、珪砂の散布は、珪砂が試験片表面とまくら木間に徐々に流入するようにした。珪砂は、実橋で採取された塵埃と同程度の粒径分布となるように、5号および7号珪砂を1対1(質量比)にて混合したものを用いた<sup>1)</sup>。
