京都大学工学部 学生員 ○佐藤 勇輝 京都大学大学院 正会員 橋本 国太郎
 京都大学大学院 正会員 杉浦 邦征

1. はじめに

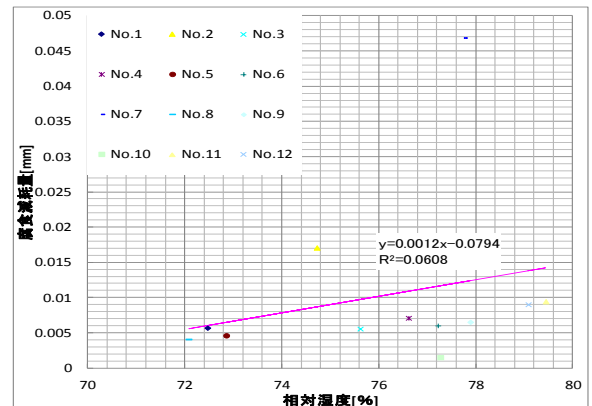
図 3 相対湿度と腐食減耗量の回帰分析結果

鋼材温度，雰囲気温度，相対湿度および付着塩分量の 4 項目と腐食減耗量との回帰分析結果をそれぞれ図 1～図 4 に示し，鋼材温度と雰囲気温度の回帰分析結果を図 5 に示す。

図 3 より，腐食減耗量に対する相対湿度の相関係数の二乗は 0.0608 であり，正の相関が少しあることがわかる。また，図 4 より，腐食減耗量に対する付着塩分量の相関係数の二乗は 0.8654 であり，きわめて強い正の相関があることがわかった。この結果より，付着塩分量は腐食減耗量に大きな影響を与えることが確認できた。
