立命館大学大学院 学生員 ○ 森 圭右  
 立命館大学工学部 フェロー会員 塚口 博司  
 立命館大学工学部 正会員 安 隆浩  
 立命館大学大学院 学生員 平田 秀樹

本研究では、2011年春のJR大阪駅改修後の梅田ターミナル地区における誘導サインの整備量及び配置に関する現状を詳細な調査によって把握し、誘導サインの連続性を検証するとともに、サインシステムの改善について提案した。

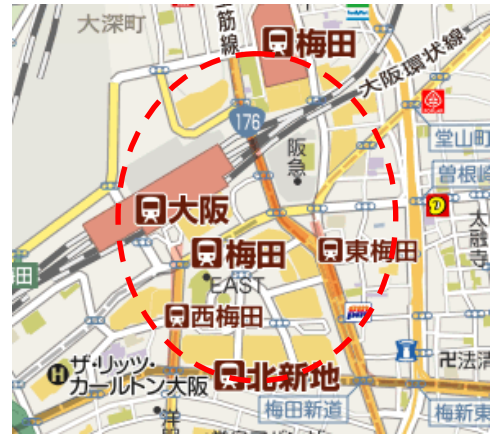
図1：大阪・調査対象地域

歩行者誘導サインの実態調査対象地域は、図1の阪急梅田駅～JR北新地駅間（点線内の地上・地下）とした。当該地区には地上および地下空間に、鉄道駅や商業施設などの施設が多く立地しており、様々な目的地への誘導サインの情報を得る事ができる。また、JR大阪駅改修後に新しく誕生した地域が含まれているから、新たな誘導サインの整備状況について評価する必要性も生じていると考えられる。調査日時は、2009年6月29日、8月18日、2011年9月20日～21日、10月7日に行った。なお、ディアモール等、対象地区の南部区域にはJR大阪駅改修に伴うサインの変更がみられないため、この区域の調査は2009年に実施した。

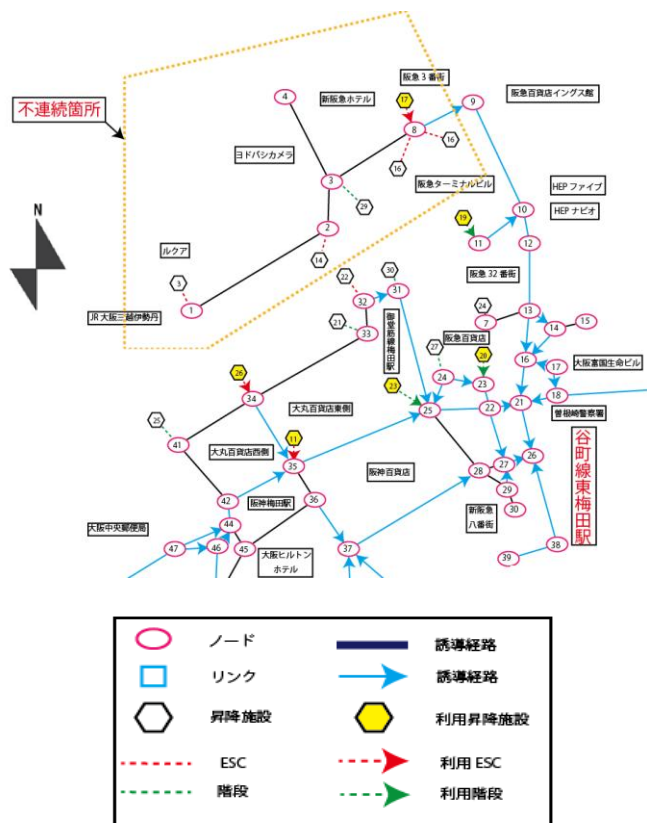
図2：JR 大阪駅北側エリア→谷町線東梅田駅  
（地下不連続箇所）

所が生じている。現在、阪急百貨店の改装工事が行われていることがこの不連続箇所を生じさせた原因であろうと考えられる。それ以外の地点からは、誘導サインに従って概ね問題なく目的地にたどり着くことができると考えられる。阪急梅田駅への連続性については、どの地点からでも概ね担保されていることが把握できた。谷町線東梅田駅への連続性に関しては、JR 大阪駅北側エリアに不連続箇所が多く生じていることが把握できた（図2の黄色点線箇所）。JR 大阪駅北側エリアには、JR 大阪三越伊勢丹やルクアなどの商業施設があり、来街者が多くなっているが、このエリアを起点とし谷町線東梅田駅へと向かう際に問題が生じていると考えられる。これは対象地区の改修工事が終了しておらず、仮設的なサイン設置となっていることも影響していると思われる。

本研究では、JR 大阪駅改修後の大阪駅周辺ターミナル地区に位置する各鉄道駅への誘導サインの連続性の評価を行った。その結果からいくつかの不連続箇所が生じていることが把握できた。特に、JR 大阪駅北側のエリア(地下・地上・2F)から谷町線東梅田駅へ向かう誘導サインが特に不足していることが明らかになった。現状の誘導サインのみでは、歩行者がJR 大阪駅北側エリアを起点とし、谷町線東梅田駅へ向かう際に円滑にたどり着く事が容易でない場合があることが把握できた。先述のように、当該地区における改修工事が終了していないから、「うめきた地区」あるいは阪急百貨店周辺の整備が終了した時点で改めてサインシステムを評価することが必要である。

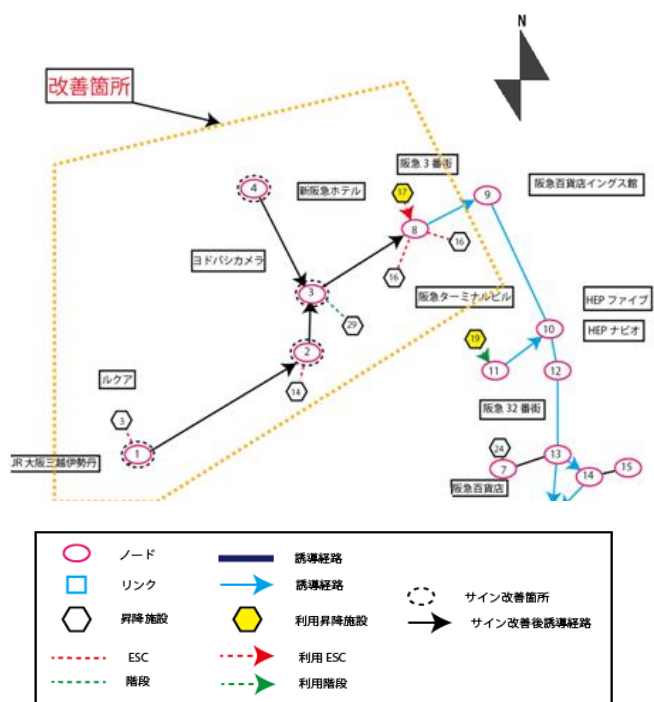
図3：JR 大阪駅北側エリア→谷町線東梅田駅  
（地下 赤線箇所改善案）

JR 大阪駅北側エリアから谷町線東梅田駅方面への不連続箇所の改善案について述べる。地上については、JR 大阪駅御堂筋口又は中央口付近から目的地への誘導サインが存在しているため、その誘導サインまで誘導

するようにした。2Fについては、昇降施設を利用させ、地上に誘導し、地上の誘導サインに繋げるようにした。地下については、阪急梅田駅方面へ誘導し、現状の誘導サインと繋げるようにした。（図3の赤線箇所）
