神戸大学 学生員 ○福田 圭祐

神戸大学大学院 正会員 森川 英典
(株)ピーエス三菱 正会員 鴨谷 知繁

1. はじめに: ポストテンション方式PC道路橋において、様々な要因により生じたPCグラウト充填不良部が確認、報告されている。また、寒冷地などの凍結防止剤が散布される地域にあるPC橋においては、塩化物イオンが桁上縁もしくは桁端部にある定着部付近からグラウト充填不良部に侵入し、PC鋼材の著しい腐食、最悪の場合には破断が報告されている¹⁾。凍結防止剤が侵入したPCグラウト充填不良部への補修方法として、防錆剤の一種であるLiNO₂を用いた補修方法が検討されている²⁾。本研究では、既設PC橋で使用されているPC鋼線束に対してのLiNO₂を用いた補修方法の補修効果について、実験により検討したものである。

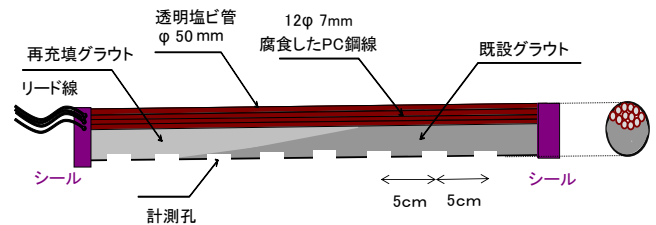
図-1 試験体概要図

2. 実験概要: 試験体概要図を図-1に示す。既設PCT道路橋の主ケーブル曲げ上げ部を模擬するために、PC鋼線φ7mmを12本平行に束ねたもの(12φ7mm)を用い、曲げ上げ部のシース内偏在を考慮して、シース内上側に接するように束ねた。グラウト充填不良部の腐食を模擬するために、この試験体を1時間/日、3%濃度NaCl水溶液に浸漬させたのちに、高温多湿環境に設定した養生箱の中に入れるというサイクルを約3カ月間実施することで促進腐食させた。なお1つの試験体は、基準試験体とし、腐食状況を確認するために、他の試験体の補修と同時期に解体した。その後、電気化学的測定用のリード線を試験体の各PC鋼線の一端に設置したのちに、グラウト充填不良部に対して、高炉セメント系プレミックスタイプのグラウトを再充填した。表-1に示すように試験要因は、グラウト充填不良部への補修方法とした。補修方法はPCグラウト再充填(以下Nor-G補修)、LiNO₂添加グラウト再充填(以下LN-G補修)、LiNO₂水溶液浸漬後、LiNO₂添加グラウト再充填(以下LN-W・LN-G補修)の3つに分類される。なおLiNO₂水溶液への浸漬を行う試験体はグラウト打設前にLiNO₂水溶液に浸漬させた。グラウト再充填後、材齢4週にて、再び高温多湿環境に設定した養生箱の中に入れ、促進腐食を実施しながら、試験体側面に設けた計測孔から1週間/回の頻度で、全PC鋼線の導通を確保した状態で図-2に示すカロメル照合電極により、自然電位の測定を行った。

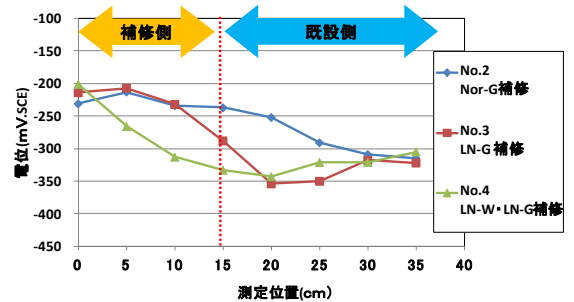
図-3 自然電位測定結果(測定開始時)

3. 実験結果および考察: 各試験体の自然電位の測定結果を図-3から図-5に示す。測定位置は補修側端部に設けた計測孔から各計測孔までの距離となっている。また基準試験体の解体より、補修側と既設側の境界を測定位置15cm近傍にあると仮定した。測定結果は、測定開始時から約11週時点まで変動しており、定常状態に至っていない。また、LN-W・LN-G補修のNo.4についてはLiNO₂水溶液に浸漬させたことによって、他の試験体と異なる

Nor-G補修のNo.2では、測定開始時からグラウト境界近傍の自然電位が卑に移行しており、既往の研究²⁾において、Nor-G補修では、補修側と既設側間を流れるマクロセル電流量が他の補修方法に比べて大きかったことを考慮すると、グラウト境界近傍でマクロセル腐食電池が形成されている可能性が考えられる。

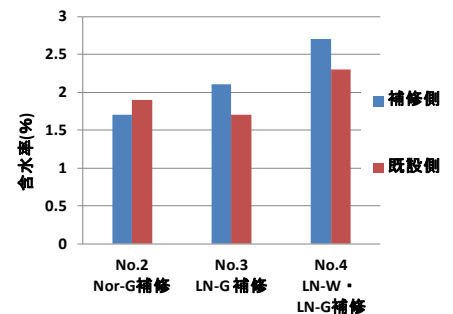
図-6 グラウト含水率

り、PC鋼線の表面が湿潤状態にあると推察され、LN-W・LN-G補修のNo.4の自然電位が低く評価されている可能性が考えられる。さらに電気抵抗式水分計を用いて、各試験体のグラウトの含水率を測定した結果を図-6に示す。ただし、使用した水分計はセメントペースト測定対象外のため、各試験体を比較するための参考値である。LiNO₂水溶液に浸漬させたNo.4の含水率が大きくなっており、グラウト比抵抗が他の試験体に比べて低いと考えられ、グラウト比抵抗の相違が自然電位の測定結果に影響を及ぼしていると推察される。以上のような要因から、客観的に自然電位の絶対値より補修効果を評価することは難しいと考えられる。よって本論文では、各試験体の自然電位の分布に着目した考察について記す。

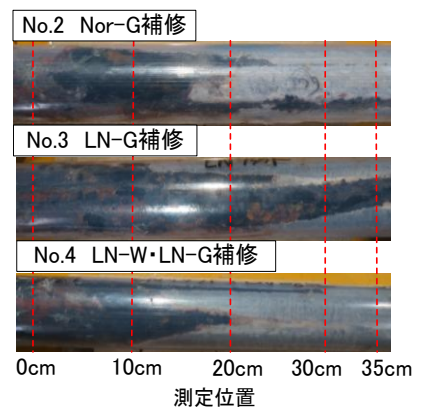
図-7 試験体の腐食状況

LN-G補修のNo.3では、測定開始時から経時的に既設側端部の自然電位が卑に移行したことによって、11週時点で補修側と既設側との電位差が、他の試験体より大きくなっている。また、測定開始6週程度から既設側端部の自然電位が他の試験体と比べて、卑である。これら点に関して、LN-G補修のNo.3は図-7に示すように、他の試験体に比べて、既設側端部のシーすや鋼線間にグラウトが充填されていない傾向にあり、補修前に既設側端部でも腐食が発生していたと推察される。腐食が発生していると考えられる既設側端部のシーすと鋼線間などの隙間へLiNO₂添加グラウトが再充填されることは困難である³⁾と考えられ、またグラウト不良部に対してLiNO₂添加グラウトが再充填されたことによって、カソード領域が増加し、既設側端部で発生していた腐食が促進された可能性が考えられる。
