大鉄工業株式会社 正会員○山口善彰  
 京橋メンテック株式会社 正会員 神 蘭卓海  
 京橋メンテック株式会社 正会員 山田不二彦  
 明星大学理工学部 正会員 鈴木博之

1. はじめに

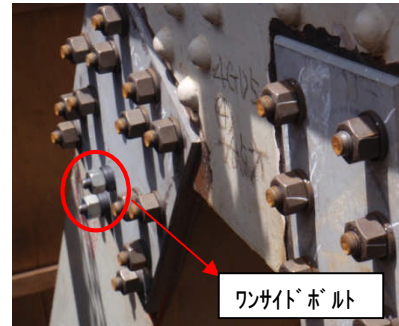
図-1 ワンサイドボルト使用例

近年、鋼構造物の経年劣化の進展により効率的・効果的な修繕・補強方法が課題となっている。ワンサイドボルトは、ナット側からのみで作業ができるため、狭隘箇所や閉断面におけるボルト継手や当板補強が可能であり、作業の安全性向上にも寄与できる有効な方法である(図-1)。

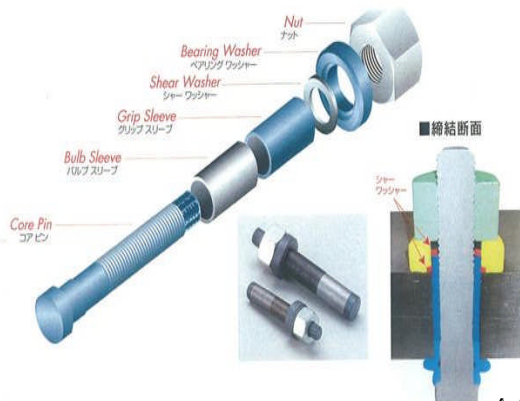
図-2 高力ワンサイドボルト

表-1 高力ワンサイドボルトを構成する部品

部品名称	規格番号	名 称	鋼 種
Core Pin	JIS G4105	クロムモリブデン鋼鋼材	SCM440
Bulb Sleeve	AISI(米国鉄鋼規格)	中炭素鋼(JIS S17C~20C)	1018
Grip Sleeve	JIS G4105	クロムモリブデン鋼鋼材	SCM430
Shear Washer	JIS G4105	クロムモリブデン鋼鋼材	SCM430
Bearing Washer	JIS G4105	クロムモリブデン鋼鋼材	SCM430
Nut	JIS G4105	クロムモリブデン鋼鋼材	SCM430

今回使用した高力ワンサイドボルトは、製品名：MUTF20-50，設計締め付軸力：131KN，規定軸力発生時の換算トルク：約 240N・mである。

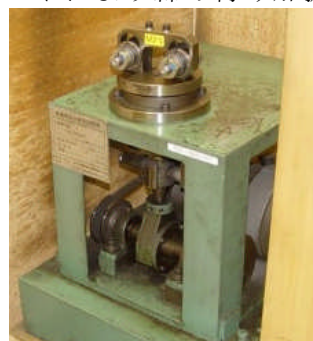
図-3 加振試験機

腐食・凹凸のある試験片を高力ワンサイドボルトにより締め付け加振試験を行った。加振試験は、NAS3350/3354（米国航空規格）ねじゆるみ試験に基づいており、仕様を表-2，試験機を図-3に示す。試験は、60秒間継続加振しボルト弛緩等の変状を確認し、再度60秒加振し弛緩するまで最大17回継続する。試験片は腐食・凹凸のある鋼材5種類と腐食・凹凸の無い鋼板1つを用い、材質はいずれもSS400材である。

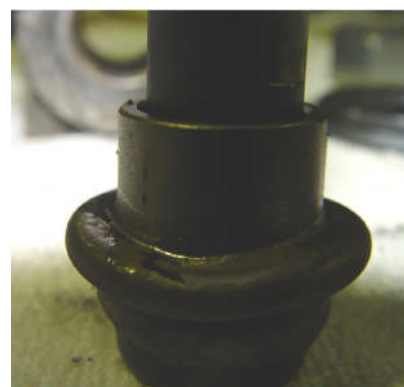
図-5 形成されたボルト頭部

- (1)凹凸のない試験片(No.0)は、17分間の試験を5回繰り返し実施したが、ナットの回転は認められなかった。
- (2)腐食した試験片(No.1,2)においては、板厚調整用座金にSS400材を用いた。試験後座金には変形が生じたが、ナットの回転は認められなかった。
- (3)腐食した試験片(No.1～3)ではバリは除去せずに試験を実施した。No.3では僅かではあるがナットの回転が認められたが、No.1,2では認められなかった。また、腐食した試験片(No.4,5)ではバリを除去してから試験を実施した。No.4では僅かではあるがナットの回転が認められたが、No.5では認められなかった。
- (4)腐食した試験片No.3～5では、板厚調整座金に高張力鋼を用いた。試験後に変形は生じなかったが、No.3,4ではナットの回転が僅かではあるが生じた。なお、ナットの回転は5度程度であった。
- (5)形成されたボルト頭側の接触面に凹凸があっても形成されるボルト頭は容易に変形し、十分に馴染むことがわかった。締付後のボルト頭部を図-5に、凹凸量いわゆる馴染み量の測定結果を表-3に示す。
- (6)以上から、本試験ではボルト接触面のバリの有無や凹凸が弛緩に与える影響は確認できなかった。

接触面のバリや凹凸の存在が高力ワンサイドボルトの弛緩に影響することは確認できなかった。これは、ボルト頭を形成するバルブスリーブが容易に変形することから、凹凸に追随し馴染むためであると考えられる。高力ワンサイドボルトを使用する場合、裏面側接触面の素地調整に特別な配慮の必要性は小さく、補修・補強に極めて有効な材料であると言える。例えば、橋マクラギ式の上路鉄道橋で、上フランジのリベットが弛緩や腐食した場合に行うリベットのHTB置換補修では、上フランジ上側接触面のケレン不要となり、効率的・効果的でかつ安全な作業が可能となることが期待される(図-6)。最後に、加振試験はハードロック工業株式会社のご厚意で実施させて頂いた。ここに記して謝意を表する。

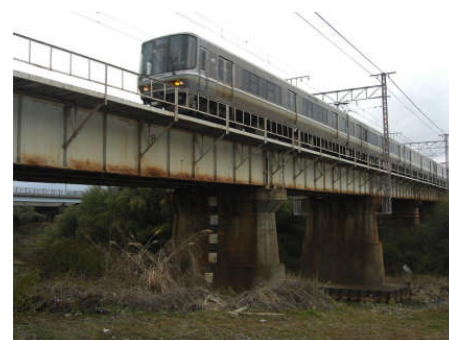
図-6 橋マクラギ式上路鉄道橋の一例
