| 京都大学工学部 | 学生会員 | ○長谷川 晋也 |

### 1. はじめに

本研究では、山陽新幹線から撤去した約 40 年間供用された鋼製可動支承(BP-A 支承)に対し、回転挙動に着目した載荷実験を行ない、その機能に関する現状把握とその機能回復策について検討する。

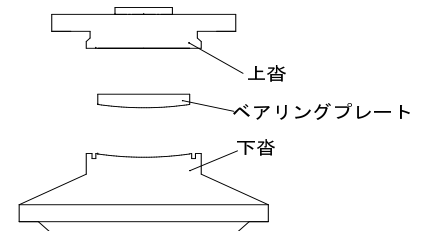
図 - 1 BP-A 支承の構造

今回着目する BP-A 支承(高力黄銅支承板支承)とは、図 - 1 に構造を示すように、上沓と下沓の間に鋳銅製ベアリングプレートを挟んだ形式の支承であり、ベアリングプレート上部の接触面を平面、下部の接触面を円柱面とし、上沓および下沓それぞれと面接触させて鉛直荷重を支持している。鉛直方向の変位は支承部では回転変形となり、上下沓とベアリングプレート間の滑りによって追従し、水平方向の変位は上沓とベアリングプレート間の滑りによって追従している(図 - 2)。
