(株)ピーエス三菱 正会員 ○鴨谷知繁 青山敏幸  
神戸大学大学院 正会員 森川英典

## 1. はじめに

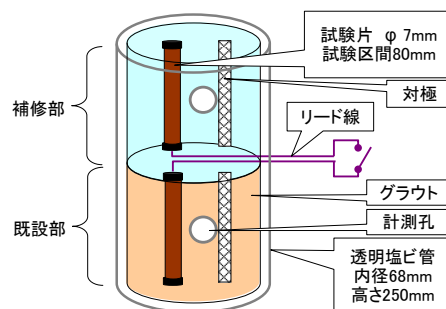
図-1 試験体の概要

試験体は図-1 に示すように既設部と補修部の境界部を対象とし、型枠とした  $\phi 68\text{mm} \times \text{H}250\text{mm}$  の透明塩ビ管内の下半分を既設部、上半分を補修部とした。試験片はリード線が接続された試験区間長 80mm の  $\phi 7\text{mm}$  PC 鋼線とし、試験体外部で電気的な接続と開放を行える状態で組み立てた。試験体は既設部製作 4 日後に補修部を打ち継いで製作した。

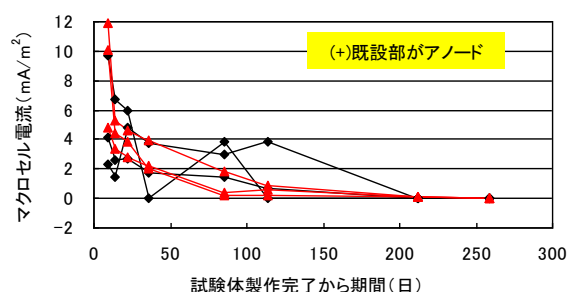
図-2 マクロセル電流量の経時変化 (13-H-H)

後に詳述するように既設部をアノードとしたマクロセル電流が顕著となった 13-H-H の試験体製作後 9~259 日のマクロセル電流量の測定結果を図-2 に示す。マクロセル電流量は経時的に減小し、259 日ではほぼ消失した。初期はグラウトの水和反応、それ以降は通常の屋内暴露環境での水分逸散が主要因となり、グラウト中の水分が減少し、グラウト比抵抗の増大などが生じたためと考えられる。ここで、試験要因

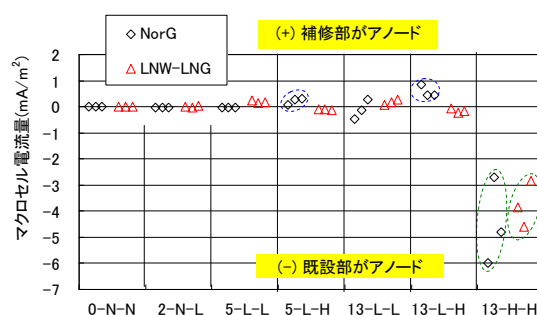
図-3 マクロセル電流測定結果 (36 日後)

同日における全試験体のマクロセル電流量 ( $\text{mA}/\text{m}^2$ ) を図-3に示す。まず、0-N-N、2-N-Lおよび5-L-Lは、補修方法に関わらずマクロセル電流量がほぼ0となっており、PC鋼材の腐食が無いもしくは軽微な場合には、マクロセル電流量は小さいものと考えられる。一方、13-H-Hでは、マクロセル電流が顕著となり、ばらつきも大きくなった。Nor-G補修とLNW-LNG補修を比較すると、ばらつきが大きく有意な差が認められないが、平均的にはLNW-LNG補修の方がやや小さな値となった。そして、その他の試験体は、LNW-LNG補修と比較してNor-G補修の方が、マクロセル電流が生じやすい傾向が多少みられるものの、13-H-Hと比較して大幅に小さい値となった。以上の結果から、試験片の腐食程度やグラウト中の $\text{Cl}^-$ 濃度に着目すると、マクロセル腐食による早期の再劣化が懸念されるのは、既設部のPC鋼材に $\text{Cl}^-$ の侵入にともなう著しい腐食が生じている場合と推察される。また、補修方法の相違に着目すると、上記条件下でもLNW-LNG補修により生じるマクロセル腐食量は、Nor-G補修のそれと比較して、同程度もしくはそれ以下であると考えられる。

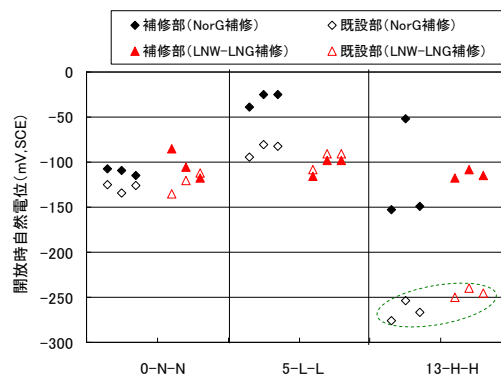
図-4 各部の自然電位 (36 日後)

図-4に同日における13-L-Hおよび相対比較用の0-N-Nと5-L-Lの電気的接続を開放した状態における各部の自然電位を示す。13-H-Hのマクロセル腐食が顕著となった理由として、緑色点線部のように13-H-Hの既設部は、同補修部と比較して大幅に卑な値となり、既設部と補修部との電位差が他の試験体と比較して大きくなったことが考えられる。また、LNW-LNG補修により生じるマクロセル腐食量がNor-G補修のそれと比較して、同程度もしくはそれ以下となる理由として、13-H-Hの補修部の自然電位において、LNW-LNG補修の方が貴となり既設部との電位差が増大するような傾向は認められず、また既往の文献<sup>2)</sup>で示されるようにLNW-LNG補修により補修部の試験片がカソード分極しやすい状態になることが考えられる。
