第 V 部門

既設 PC 道路橋のグラウト充填不足部における  $\text{LiNO}_2$  水溶液注入後の  
補修効果モニタリングに関する実験的検討

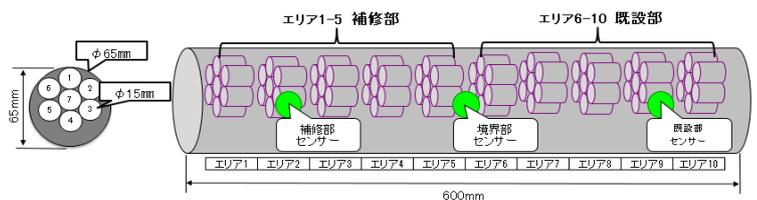
図-1 試験体概要

試験体は実橋梁の PC ケーブルである  $\phi 7 \text{ mm}$  PC 鋼線の 12 本束 ( $12\phi 7 \text{ mm}$ ) を  $\phi 15 \text{ mm}$  長さ 50mm のピースを断面方向 7 本、軸方向 10 本の計 70 本により模擬した。図-1 のように軸方向の 10 分割の内、エリア 1~5 を補修部、エリア 6~10 を既設グラウト部とした。試験要因を表-1 に示す。試験要因は、既設グラウトへの  $\text{Cl}^-$  添加量と、補修部の補修方法とした。既設グラウトへの  $\text{Cl}^-$  添加量は  $15 \text{ kg/m}^3$  と  $0 \text{ kg/m}^3$  とし、補修方法は自然流下方式<sup>2)</sup>と 30 分間の減圧注入方式<sup>2)</sup>による  $\text{LiNO}_2$  を用いた補修方法とした。 $\text{Cl}^-$  添加量  $15 \text{ kg/m}^3$  で、自然流下方式のものを 7C115GF、減圧注入方式のものを 7C115VA30 とし、 $\text{Cl}^-$  添加量  $0 \text{ kg/m}^3$  で、自然流下方式のものを 7C10GF、減圧注入方式のものを 7C10VA30 とした。7C115 シリーズでは、全体を 3% の  $\text{NaCl}$  水溶液で促進腐食した後、既設部に  $15 \text{ kg/m}^3$  の  $\text{Cl}^-$  を添加したグラウトを打設した。その後、7C115GF では自然流下方式、7C115VA30 では 30 分間の減圧注入方式による  $\text{LiNO}_2$  を用いた補修方法を実施した。一方、7C10 シリーズでは、まず  $\text{Cl}^-$  を含んでいないグラウトを打設し、その後 3% の  $\text{NaCl}$  水溶液で促進腐食を行った。そして、7C115 シリーズ同様に、7C10GF は自然流下方式、7C10VA30 では、30 分間の減圧注入方式による  $\text{LiNO}_2$  を用いた補修方法を実施した。また、促進腐食の期間は、5 日間塩水噴霧および保温養生、2 日間保温養生の 7 日を 1 サイクルとし、2 か月間実施した。ミニセンサーは実橋での測定を模擬して、補修部、境界部、既設部の 3

箇所に設置した。自然電位は、エリア 1~3 については補修部センサー，エリア 4~7 については境界部センサー，エリア 8~10 については既設部センサーを使用して測定した。

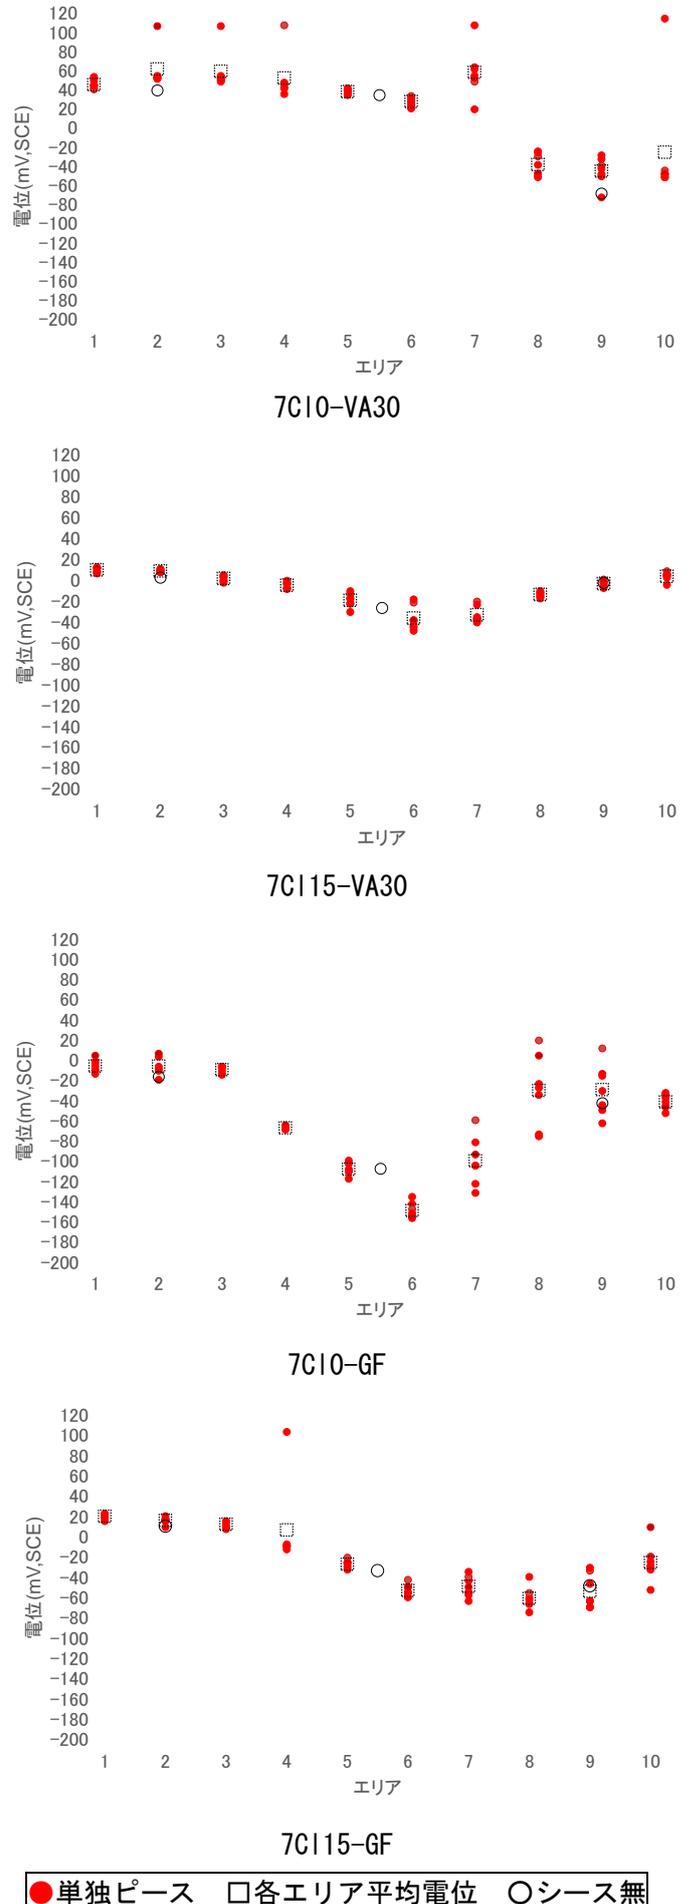
図-2 各試験体の測定結果

図-2 に、シースを除く全ピース結線条件での自然電位（シース無）と各ピース（単独ピース）の自然電位との測定結果を示す。各試験体の各エリアの単独ピースの電位を見ると一部の試験体を除きほとんどの試験体においてばらつきが見られたものの、それらをエリアごとに平均化した各エリア平均電位とシース無は同程度となった。今回の測定は、補修部への 40%LiNO<sub>2</sub> 水溶液注入の侵入状態や既設部の塩化物量に起因した劣化状況が測定結果に影響を与えるか検討したが、測定結果からはそのような傾向は見られなかった。そのため、補修部センサーは補修部近傍、境界部センサーは境界部近傍、既設部センサーは既設部近傍のそれぞれの混成電位を測定しており、具体的な範囲としてセンサー近傍（5cm~20cm 程度）の各ピースの平均的な電位を捉えられている。よって実橋のモニタリングで行っている測定では補修部・境界部・既設部のそれぞれのおおよそ自然電位を測定していることがわかる。以上のことから実橋の条件に関わらず、実橋モニタリングを行うことでアノード部の推定できる可能性が確認できた。
