第IV部門 下水道管渠の劣化度推定のための劣化要因分析に関する研究

大阪府立大学工業高等専門学校総合工学システム学科 学生員 ○平子 遼
大阪府立大学工業高等専門学校総合工学システム学科 正会員 北村 幸定
摂南大学理工学部 正会員 白柳 博章

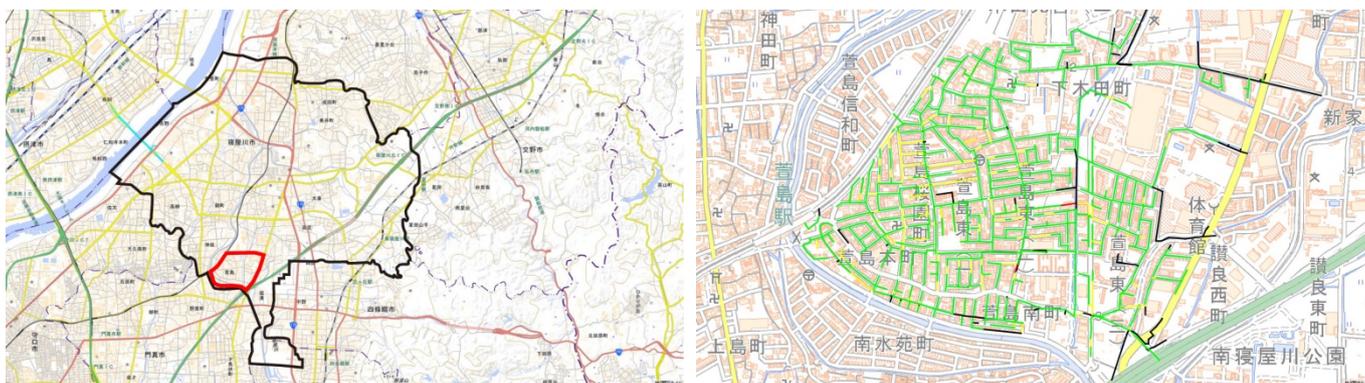
図1 寝屋川市及び調査範囲位置図

図2 緊急度マッピング結果

上記判定基準の“緊急度”、“管の腐食”、“管のたわみ・蛇行”、“その他”の4項目を地図上にマッピングした。ベースマップは国土地理院の地理院地図を用いた“TileLayerPlugin”を用いている。マッピング範囲を図1に示し、一例として緊急度のマッピング結果を次項図2に示す。

このマッピング結果を用いて、劣化箇所の連続性や分布傾向、上部交通量による差異があるかを検証した。劣化箇所に連続性は見られず、劣化は広く分散しているようにとらえることができる。また、この地図において右下部が流域下水道管への接続部分であり最下流部となるが、上下流部にかかわらず劣化度が分布しており、流入量や管渠当たりの負担人口量による劣化度の差がみられなかった。上部交通量は、地図上の道幅や上部の状態(遊歩道や河川)を基準に目視判定を行ったが、傾向は見られなかった。
