## 横リブ交差部に R40 スリットを有するバルブリブ鋼床版の疲労対策

関西大学 学生員 ○野沢 尚希 正会員 坂野 昌弘  
 阪神高速道路 正会員 田畑 晶子 正会員 杉山 裕樹  
 横河ブリッジ 正会員 石井 博典

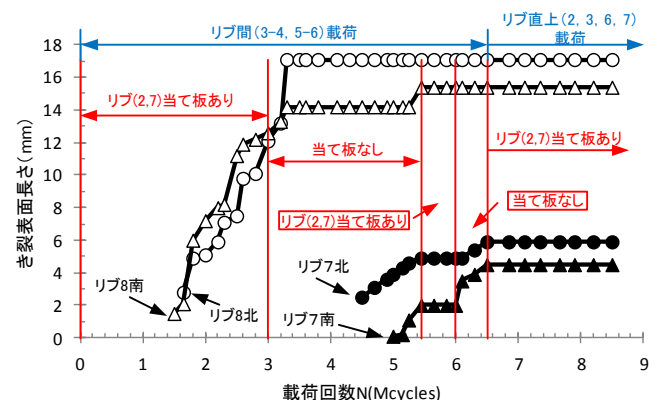
図-4 き裂長さとの関係

図-3 にリブ直上荷重時の応力分布を示す。図-4 に亀裂長さとの関係を示す。当て板が付いていないリブ 8 スリット上部で 150 万回荷重時にき裂が発生した。当て板を付けたリブ 2 と 7 および他のスリット上部および下部からはき裂は発生していない。その後、リブ 2 と 7 の当て板を外した状態で 150 万回荷重するとリブ 7 のスリット上部にき裂が発生した。

さらに、当て板を取り付けた状態で 50 万回荷重したがリブ 7 と 8 共にき裂の進展は見られず、再び取り外して 50 万回荷重するとリブ 8 のき裂は進展しなかったが、リブ 7 のき裂は進展した。その後、再度当て板を取り付け、リブ直上荷重を 200 万回行ったが、スリット上部のき裂は進展せず、下部からもき裂は発生しなかった。
