京都大学	学生員	○渡邊	拓哉
(株) 島津製作所	正会員	島堀	貴秀
阪神高速道路(株)	正会員	茅野	茂
京都大学	正会員	服部	篤史
京都大学	正会員	河野	広隆

1. はじめに

コンクリート構造物に対する新しい点検手法である表面弾性波可視化技術<sup>1)</sup>(以下、本技術)での計測は供試体や実構造物の型枠面のひび割れ・剥離の早期検知への適用性が確認されている<sup>2)</sup>。本研究ではさらなる適用範囲の拡大に向けて切断面、コア面に対するひび割れ・剥離検知の適用性を検討した。

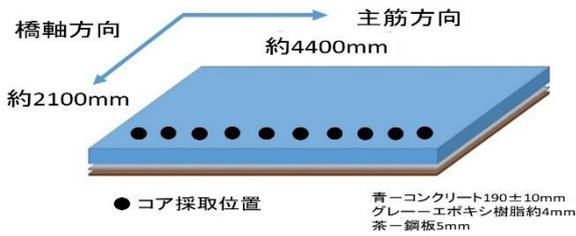
図1 床版概要およびコア採取位置

都市高速道路から撤去のため切り出したRC床版およびそこから採取したコアを使用した。床版下面にはエポキシ樹脂と鋼製アンカーにより鋼板接着補強が施されている。床版およびコアの概要を図1~3に示す。
