第 I 部門

有限要素解析に基づく門型標識柱の損傷検知手法の検討

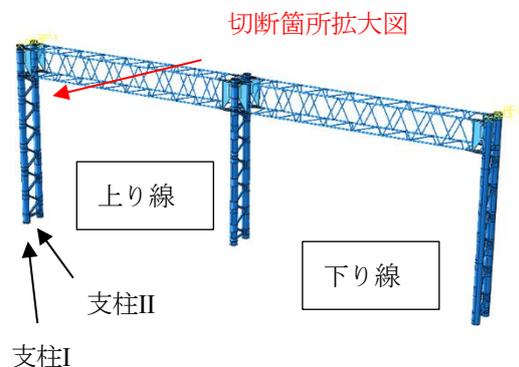
図-1 対象構造物の有限要素モデル

対象構造物は先行研究と同じ門型標識柱で支柱高さ約 6.84m、梁は軸スパン 9.03m×2 の線対称の構造である。対象構造物の有限要素モデルを Abaqus6.14 を用いて作成し、静的解析と固有値解析を行った (図-1)。柱ならびに梁部材は STK400 鋼管が使用されている。静的解析時には、湾岸での観測最大風速を基準にして設定した設計風速である 55[m/s]を設定し、標識板と梁、支柱の表面に風荷重が作用する条件で行った。

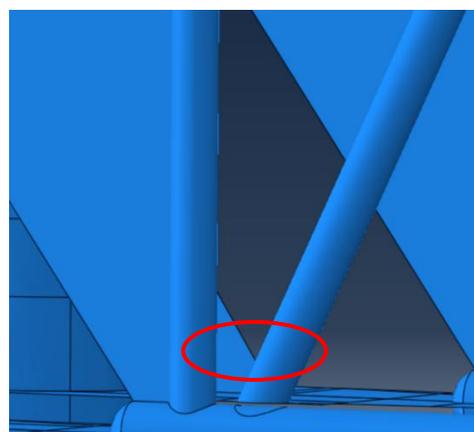
図-2 部材切断箇所

本研究では損傷検知手法を検討するために、部材の損傷を再現したモデルを作成し、応力状態を比較する。支柱基部に腐食が起きた条件で支柱 I, II の下端から 50mm までの板厚を 9mm から 5mm に変更した。溶接部分の損傷が起きた条件で梁部材では斜材と水平材の接合を図-2 に示した一か所で切断した。1辺 5mm の四辺形メッシュで解析

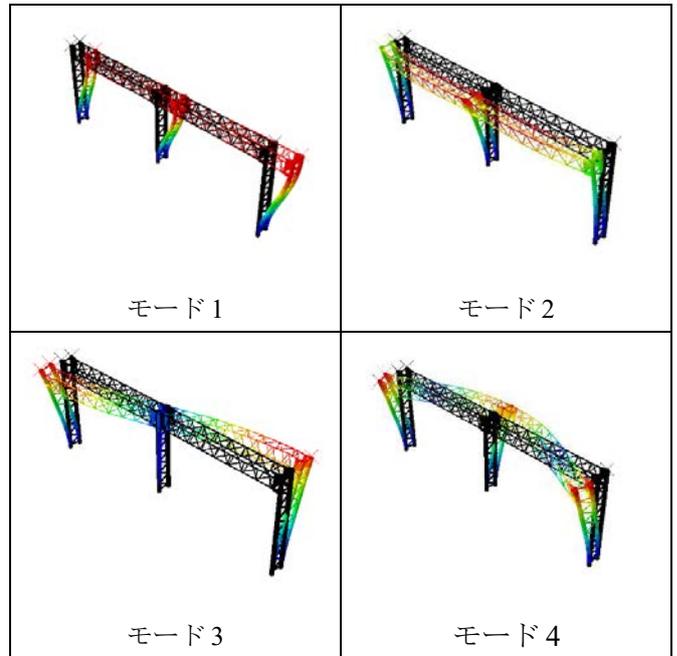
図-3 振動モード変形図

固有値解析では固有振動数の範囲を20[Hz]までとして結果を確認したところ、いずれも4つの振動モードが確認できた。損傷なしの場合での各振動モードにおける変形図を図-3に示す(変形倍率はモード1~3で1832倍、モード4で1830倍)。表-1に示すように損傷が生じることで固有振動数に1%以下ではあるが、減少が確認できた。門型標識柱において、面積の大きな標識板に作用する風荷重の影響が大きいいため、4つの振動モードの中ではモード2が顕著に表れると想定される。また、実際の構造物は橋梁上にあり、風荷重の作用に加えて車両交通の影響でも振動が起るため、損傷に起因する振動形態の変化を計測する際に精度が確保できるか検討を進めていく必要がある。今後は車両の交通振動の影響を考慮した動的解析を行い、損傷を再現したモデルで振動形態の変化を比較していく。
