## 第Ⅱ部門

## 由良川改修による私市地区の輪中堤および霞地形による氾濫特性の変遷

大阪工業大学大学院 学生員 ○ 関 圭祥  
 大阪工業大学大学院 学生員 村田 魁生  
 大阪工業大学工学部 正会員 東 良慶  
 大阪工業大学大学院 正会員 田中 耕司

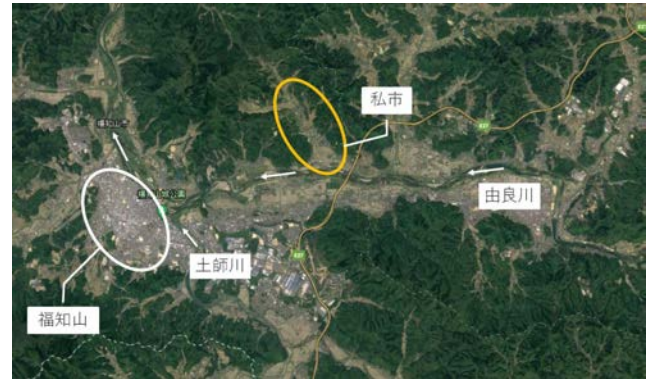
図1 由良川上流部に位置する私市地区

近年、台風、梅雨前線によって極端な豪雨に伴う洪水氾濫が多発し、人的、資産に被害が発生している。このような被害に対して河道改修等の対策が打たれている中で、令和3年2月に「流域治水」の概念にパラダイムシフトが社会的に求められてきている<sup>1)</sup>。本研究では、伝統的な河川工法として霞堤・霞地形の治水効果や氾濫を許容する工法による堤内地の湿地環境と生態系との関係性を明確にすることを目的としている。本報は、図1に示す一級河川由良川水系上流部に位置する私市地区で現在鋭意進められている築堤、河道掘削で失われていた霞地形の効果を検証することとした。
