地下水水面下のシラス地盤におけるトンネルの設計施工法について

○ 鉄道公団 福岡新幹線建設準備事務所 正会員 白木博昭
 鉄道公団 福岡新幹線建設準備事務所 正会員 高津俊司
 鉄道公団 福岡新幹線建設準備事務所 正会員 柿原 宏

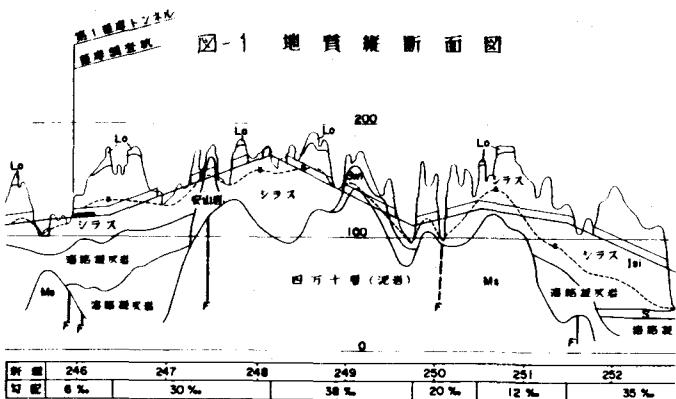
図-2 調査坑地質概要図

調査坑の位置は、鹿児島市より北西へ約10km、日置郡松元町の第1薩摩トンネルの坑口付近に設定したが、周辺は図-2示すように高さ40~50mの台地で、一次シラスをローム層が覆う典型的なシラス地形となっており、地下水位は、計画FLに対して最大5m程度である。掘削延長は本坑位置までの取付横坑を含めて130mで、約9m²の馬蹄形断面をNATMにより施工した。

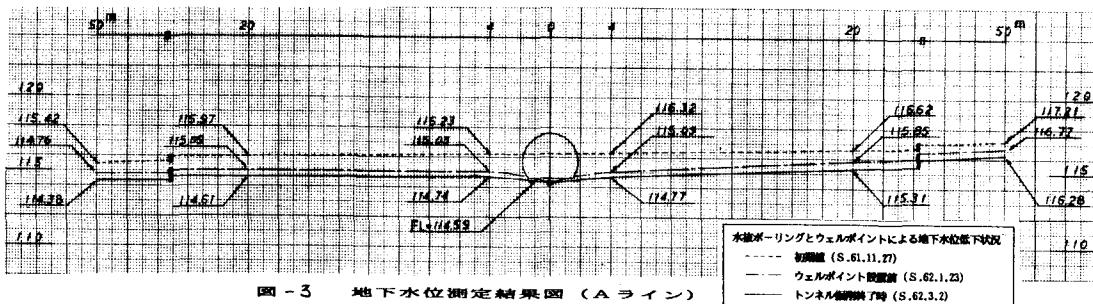
図-3 地下水位測定結果図（A ライン）

地下水位の横断方向の変化は、Aライン（坑口より27m）において、調査坑のセンターより4m-120cm、20m-80cm、50m-50cmの低下量となった。また、水抜きボーリング孔口において湧水量と同時に流出土砂量も測定したが、土粒子の流出はほとんど見られなかった。（図-3参照）

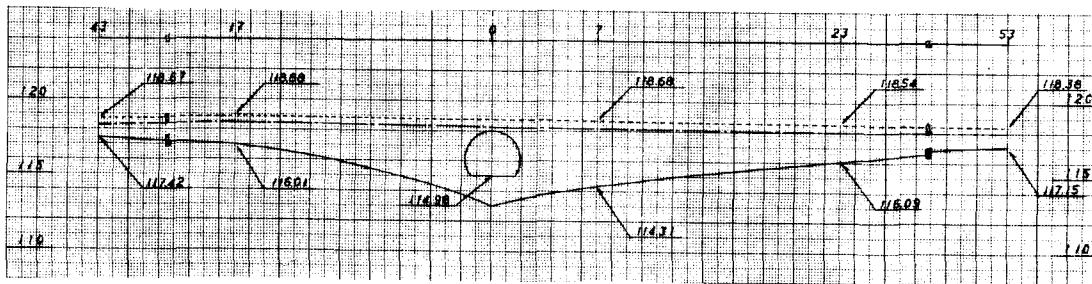
図-4 地下水位測定結果図（B ライン）

ウェルポイントによる水位低下は、揚水開始とともに急激に現れ、切羽付近の路盤は約30分経過後には完全にドライな状態となった。また、ウェルポイントの稼動、停止と水位変動との関係は非常に敏感であり、影響範囲も時間経過とともに拡大していくことが観測された。図-4にウェルポイント揚水による水位低下の横断図を示すが、FL以下1m以上の効果が得られ、トンネル掘削はスムーズに行われた。なお、揚水に伴う土砂流出は開始後約10分程度は濁水状態が観測されたが、以後は清水となるため孔内に残ったボーリングスライムと考えられ、特に問題にはならないと思われる。
