## 博多駅周辺の地下施設データベース及び浸水被害把握支援ツールの構築

長崎大学大学院 学生員 田上亜祐美  
 長崎大学工学部 フェロー会員 棚橋 由彦  
 長崎大学工学部 正会員 蔣 宇静

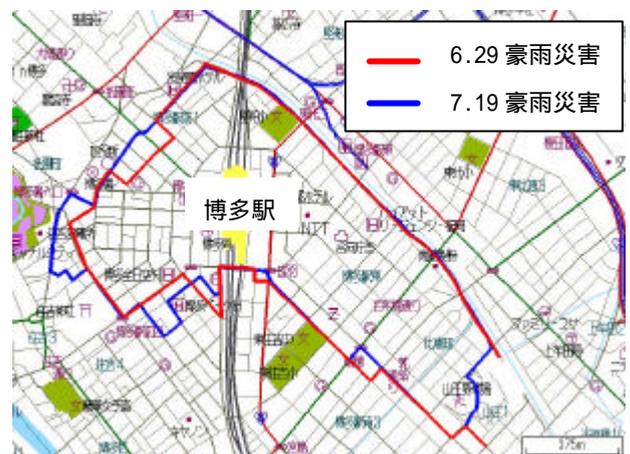
図-1 浸水区域図

図1に6.29豪雨災害、7.19豪雨災害時の浸水区域図を示す。この範囲で、「ゼンリン電子住宅地図デジタウン」により、基本情報を抽出した。表-1に浸水区域内の建物に関する地下階の有無を、図-2にその割合を示す。

図-1 に示した浸水区域内の施設に関して地下階への浸水被害状況を比較したものを表-3 と図-3 に示す。浸水区域内の 152 施設で浸水被害の有無を確認することができた。7.19 豪雨災害時には 62% (97/152 施設) の施設が浸水被害を受けている。また、42% (64/152 施設) の施設で 6.29、7.19 豪雨災害、2 度の水害において浸水被害を受けた。6.29 豪雨災害では被害を受けたが、7.19 では被害を受けなかった施設はわずか 9% に留まっているが、それらの施設では、1 回目の浸水被害の経験を経て止水板を設置する等、浸水対策の強化に務め、被害を防いだ施設があると考えられる。そのため、隣接施設であっても浸水被害有りとし無しという状況が見られる。2 度の豪雨災害ともに博多駅近辺では浸水被害を受けた施設が集中していた。

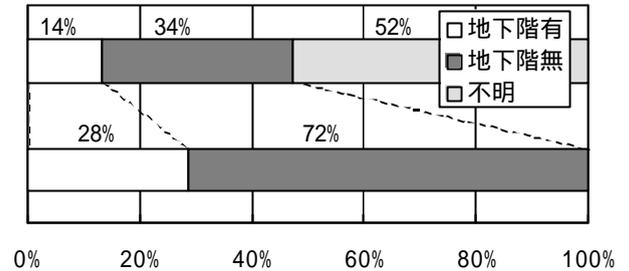
図-2 地下階有無の割合

過去2度の水害時の浸水区域内には1272ヶ所の建物があり、地下階の有無が確認できたものは半数以下の605施設である。そのうち28%の施設に地下階有り、72%の施設に地下階無しという結果になった。

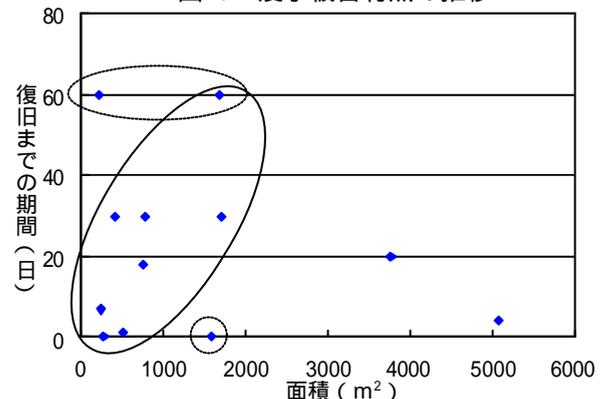
図-4 施設面積と復旧までの期間

博多駅周辺のホテル、ビル 12 施設に対して 7.19 豪雨災害による浸水被害から復旧までの期間を調査した。図-4 に各施設の面積と復旧までの期間を示す。面積 2000 m<sup>2</sup> 以下の施設に関しては、面積が広くなるほど、復旧までの期間が長くなっている。これは、面積が広ければ出入口の数も多く施設への雨水の流入量も増加し、そのため浸水被害の規模も大きくなり、復旧までの期間も長くなると考えられる。復旧までの期間が 2 ヶ月と特に長い 2 つの施設のうち、1 つの施設はホテルであるが、浸水防止施設 (土嚢や止水板) を備えていても、日頃から浸水被害に対する避難訓練や防災対策が実施されていなかった。もう 1 つの施設はテナントビルであるが、各テナントの復旧までの期間が 1 週間から 2 ヶ月程であった。復旧までに 2 ヶ月を要したテナントでは、特に天井からの浸水が多かったため、地下への出入口のみではなく、1 階部分にも止水板の設置が必要であると考えられる。面積 1583m<sup>2</sup> の施設では復旧までにわずか半日しか要していない。この施設では、1999 年 6.29 豪雨災害で多大な被害を被ったため、それ以来、豪雨への警戒を常に意識していた。7.19 豪雨災害時には福岡市のホームページ上の河川情報をチェックし、止水板の設置などの対応を早くしたため、被害を最小限に抑えることができた。
