## 鋼橋維持管理のための結露モニタリングシステムの開発（その1）

### ーネットワークカメラを用いた結露遠隔モニタリングシステムー

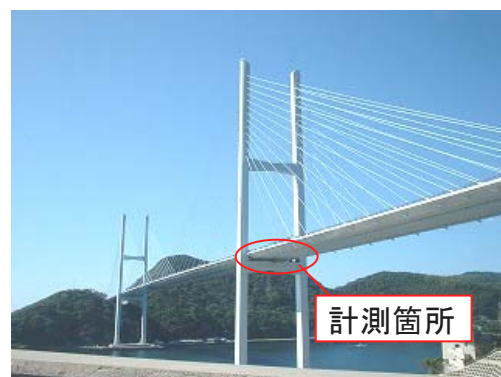
図-1 女神大橋

結露モニタリングの対象は、平成17年12月に供用を開始した3経間連続鋼斜張橋の女神大橋（長崎市）（図-1）である。本橋は、長崎港によって分断されている長崎市南部・西部を最短距離で結ぶもので、橋梁全長は、主橋梁部：880mと取付高架橋部：409mをあわせた1289mである。また、中央径間長は480mである。結露モニタリング箇所は、女神側（東側）主塔の橋梁箱桁下部とする。橋梁箱桁下面に付着した結露を確認するための、ネットワークカメラと移動体通信によって構成される結露遠隔モニタリングについて以下に示す。

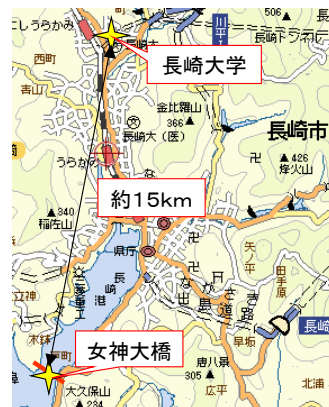
図-3 対象橋梁の位置

この実験を通して橋梁の下面に水滴が付着する様子を観察する。対象橋梁である女神大橋（サーバ）と長崎大学（クライアント）の位置関係を図-3 に示し、現場のシステムの設置状況を図-4 に示す。本実験における機器の電源は支承付近に設置した分電盤（AC100V）より供給し、継続的なモニタリングを実現している。
