北川激甚対策特別緊急事業後の通水能力検証

佐賀大学大学院工学系研究科 学生会員○森川真伍
 佐賀大学理工学部都市工学科 正会員 渡邊訓甫、平川隆一
 宮崎大学工学部土木工学科 正会員 杉尾 哲

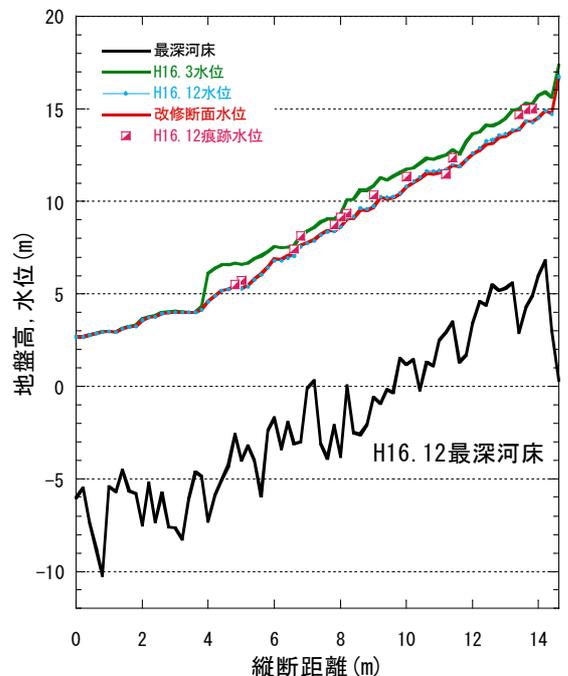
図-2 縦断水面形(0～14.6km)

図-2は、熊田～東海間の流量ピーク時(16時間後)の縦断水面形図である。H16年12月測量断面の解析結果は、H16年12月の痕跡水位と概ね一致している。H16年3月測量断面において4km付近で急激な堰上現象が確認できる。

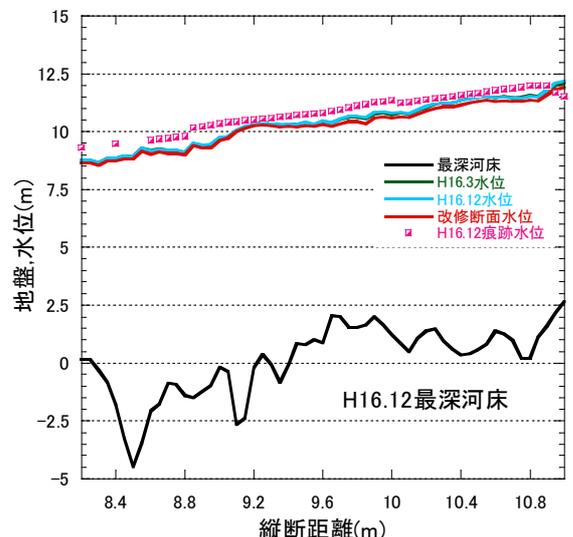
図-3 的野地区縦断水面形

図-3は、的野地区の流量ピーク時の縦断水面形図である。H16年12月測量断面の解析結果は、H16年12月の痕跡水位より約0.25m低い結果となったが、的野地区においても概ね一致している。台風23号による洪水の後、水位は約0.1m上昇する。また、高水敷を平水位+1.0m掘削することにより、水位は約0.25m低下する。

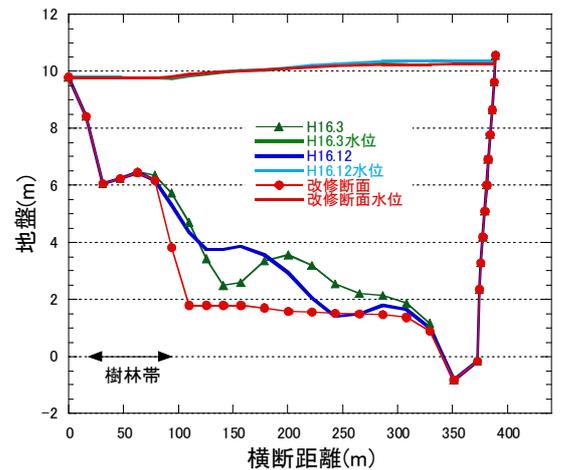
図-4 横断水面形(9.35km)

図-4は、的野地区の湾曲部に当たる、9.35km地点における横断面図と流量ピーク時の横断水面形図である。H16年3月測量断面と、H16年12月測量断面を比較すると、台風23号の出水の影響で左岸から150m地点において約1.3m土砂が堆積し、210～300m区間において約1.0m土砂が堆積している。

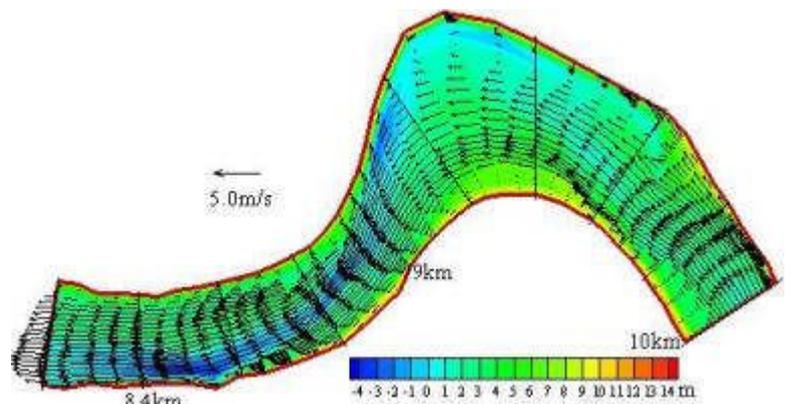
図-5 流速ベクトル図 (H16.12)

図-5、6は、H16年12月と改修断面の流量ピーク時における流速ベクトル図、河床コンター図を重ねたものである。樹林帯をすぎた、左岸から約100mの砂州上において流速は最大である、この事は図-6からもわかる。またH16年12月測量断面と改修断面の流況はほぼ変わらない。

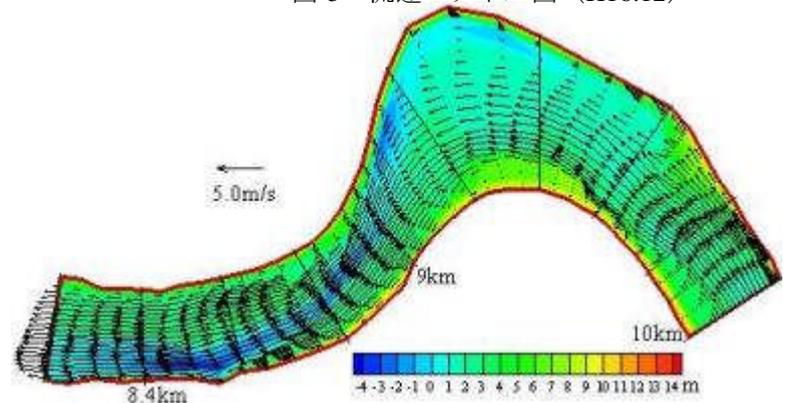
図-6 流速ベクトル図(改修断面)

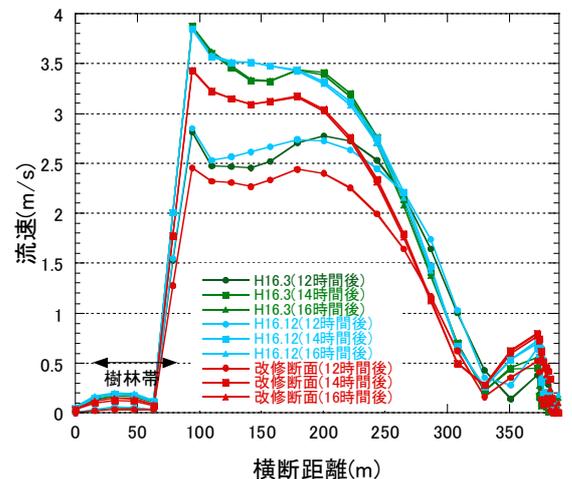
図-7 横断流速分布(9.35km)

図-7は、的野地区の湾曲部に当たる、9.35km地点流量増水時(12,14,16時間後)の横断流速分布図である。流速は、右岸側低水路で遅く、砂州中央部で速くなる。砂州中央部に低水路ショートカットができているのはこの為であろう。H16年3月測量断面とH16年12月測量断面の値もほぼ同じである。また改修断面では流速が約0.3m/s低下するが、再掘削の費用対効果は低いように思う。時系列で比較してみると、14時間後には、流量ピーク時と同じ流速となることがわかる。
