## 八代城の堀の浄化対策について

八代高専環境建設工学専攻 学生員 片山 聖也  
 正員 藤野 和徳

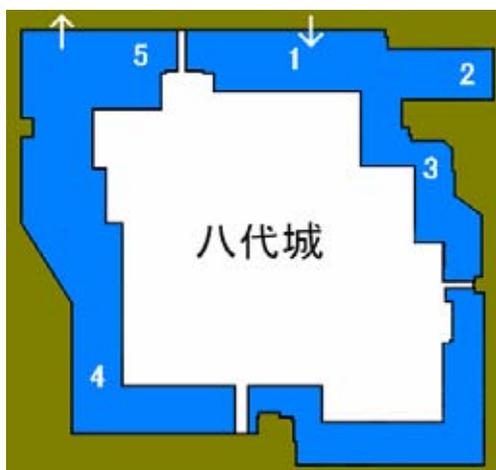
図1. 八代城のお堀の調査地点

八代城の堀の5箇所の調査地点から採水し、栄養塩類である亜硝酸性窒素、硝酸性窒素、オルトリン酸を光電分光光度計によって測定した。また、全窒素と全リンについては、吸光光度計によって測定した。図1にお堀の見取り図と調査地点を示す。

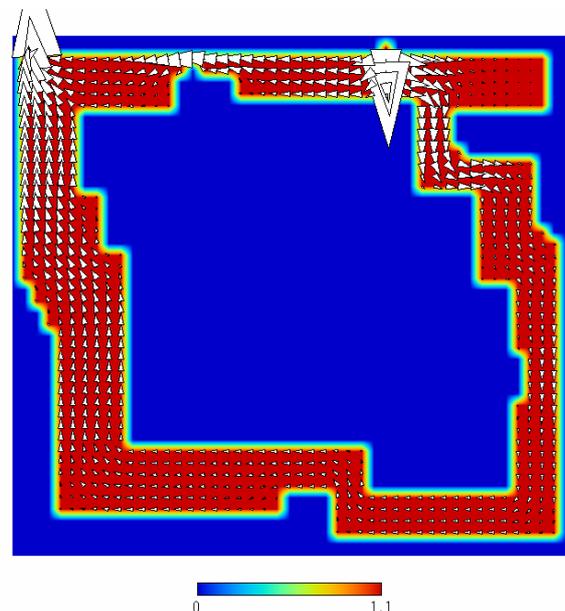
図2. 現在の流れ

お堀の流れは『ODEM ver3.0』のプログラムにより流出解析を行った。このプログラムによって、まず現在のお堀の流れを解析した。その結果を図2に示す。尚、図中の矢印は流速のベクトルを表す。

これを見ると、入ってくる水の多くが直接流出点に流れており、お堀の周囲を巡回する流れが小さくなっている。表2に各調査地点における流速を示す。

ここで、流速と先の水質の測定結果 (表1参照) を比較すると、流速が一番速い地点1ではどの測定値も低い値を示したが、一番流速が遅い地点2では高い値を示した。他の地点でも地点1より流速が遅いため、測定値は地点1の値よりも高めである。流速が速い場所よりも流速が遅い場所のほうの測定値が高めに出る傾向があることが明らかになった。これらのことより、流れが停滞すると水質が悪くなることから、出来るだけの地点も水が流れるような対策を検討した。

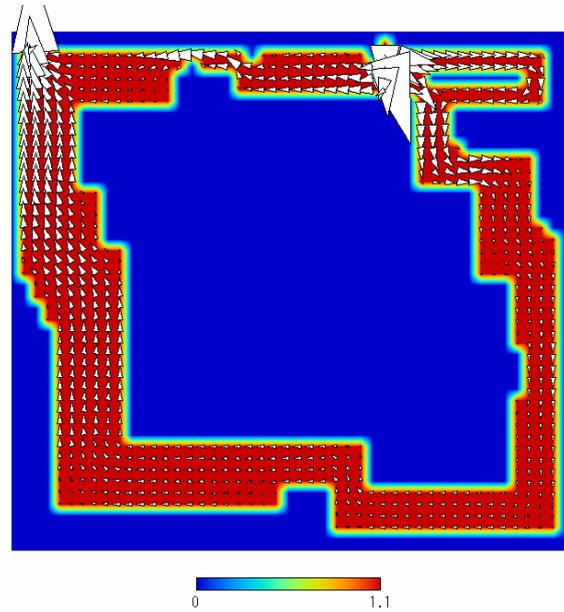
図3. 対策後の流れ

流出解析をしたところ、各点の流速ベクトルは図3のようになった。流入口から直接流出口に向かう流れを抑制でき、地点2には流れが発生したことがわかる。各点の流速も、現在の流速に比べて速くなった。その結果を表3に示す。

仕切り板を設置することにより、流入点から直接流出点へ向かう流れを抑制し、地点2のような淀み点に流れを発生させる対策を検討した。この対策では、以下の3つのことを行なう。

流入口のすぐ左側に仕切り判を設置。

地点5付近の橋の流入口側に仕切り板を設置。

地点2の中に仕切り板を設置。

以上よりこの浄化対策は、流入点から左方向へ向かう流れを抑制でき、地点2にも流れを発生させることができ、堀を巡回する流れもあるので有効な対策だと思われる。
